# **Da «Ponte Morandi» a «Ponte San Giorgio»**

## **Il Project Management applicato allo sviluppo infrastrutturale**

**Emilio Puppo**  
**Cinzia Pica**  
**25 ottobre 2022**

# VIADOTTO POLCEVERA

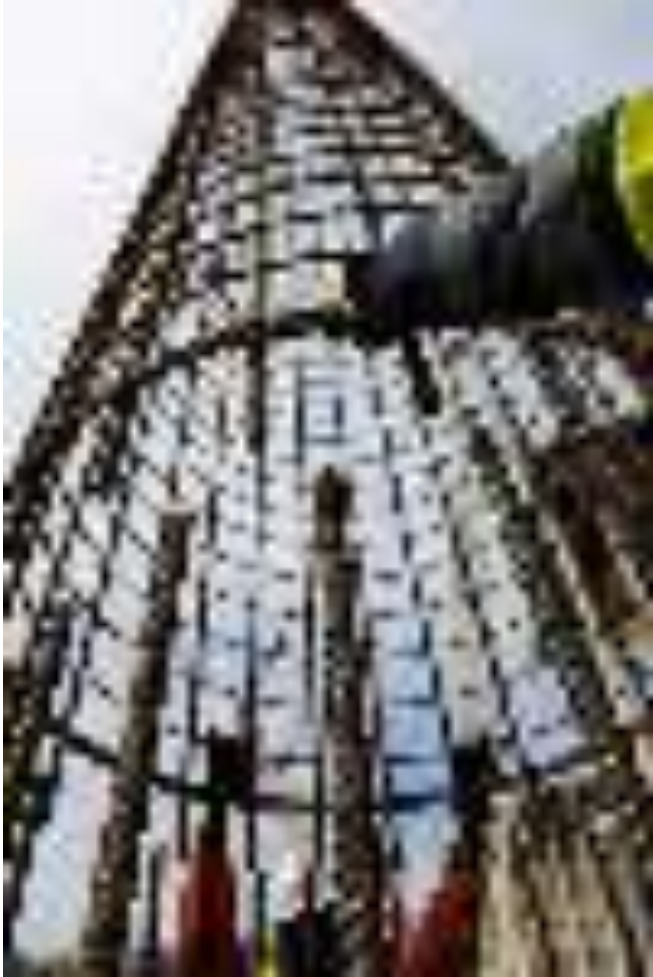
## Il progetto – Pali e Plinti

### **PALI**

- 281 pali
- $\Phi 1500$
- Profondità media 40 m
- 6 macchine perforatrici in contemporanea

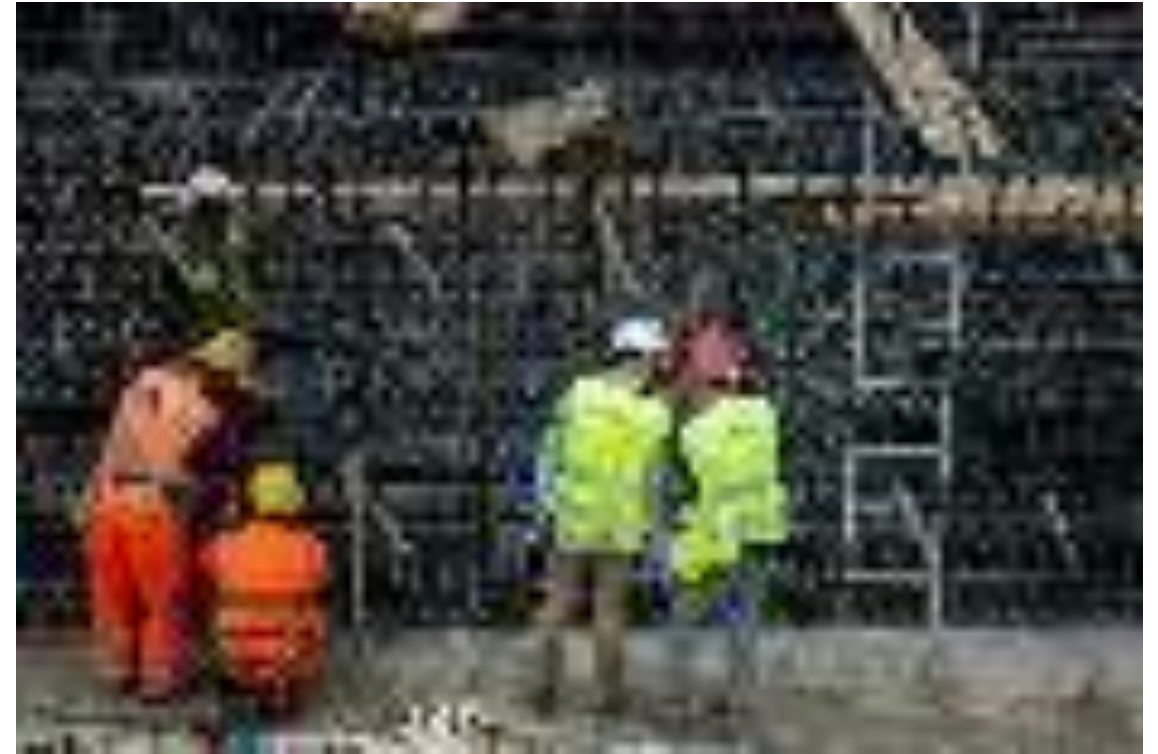
### **PLINTI**

- 18 plinti Viadotto Principale
- 3 plinti Rampa
- 918 mc Volume MAX per plinto

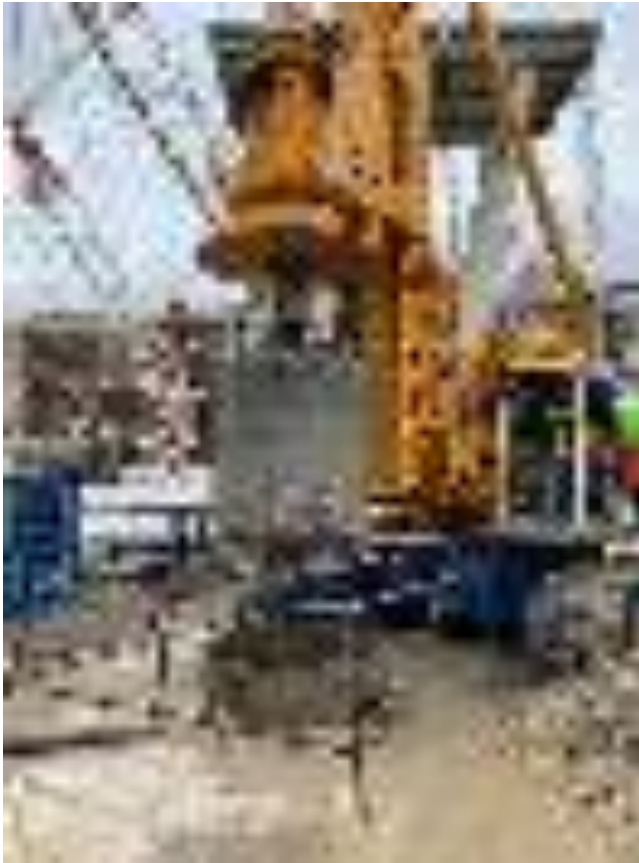
Nella foto sopra si mostra un picco del bucket usurato dopo circa 30 minuti di lavoro

Tutti i pali sono stati spinti ampiamente all'interno del substrato roccioso di base per circa 20 m.

In alcune situazioni l'avanzamento dei pali entro il substrato roccioso è stato difficoltoso, a causa delle numerose vene di quarzo; per 10 pali si è registrato un avanzamento del bucket di circa 1 cm/ora e per un palo si sono rotte addirittura tre aste a causa delle altissime resistenze prodotte dalla quarzite.

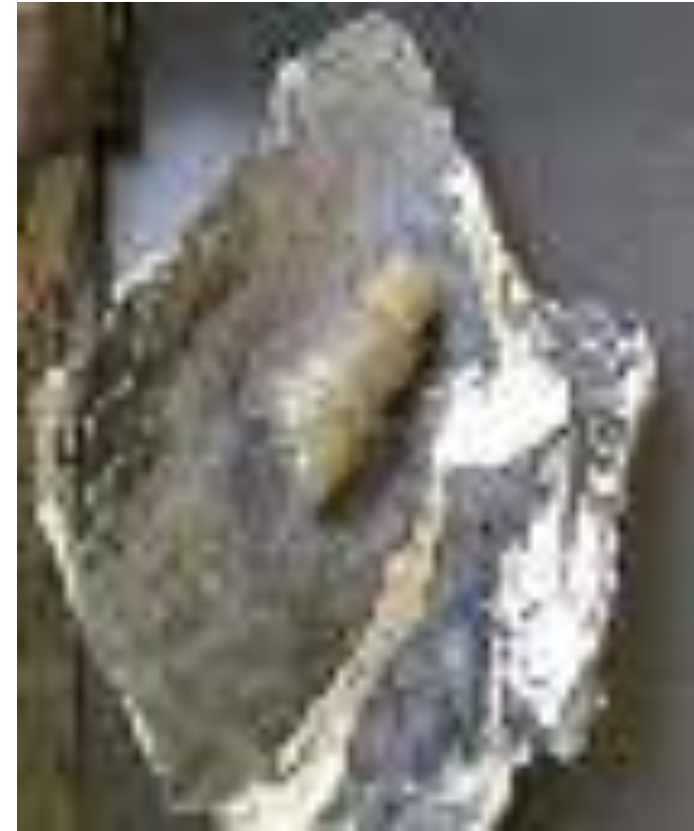
Reperto argillitico fortemente tenace con abbondanti con abbondanti vene di ricristallizzazione

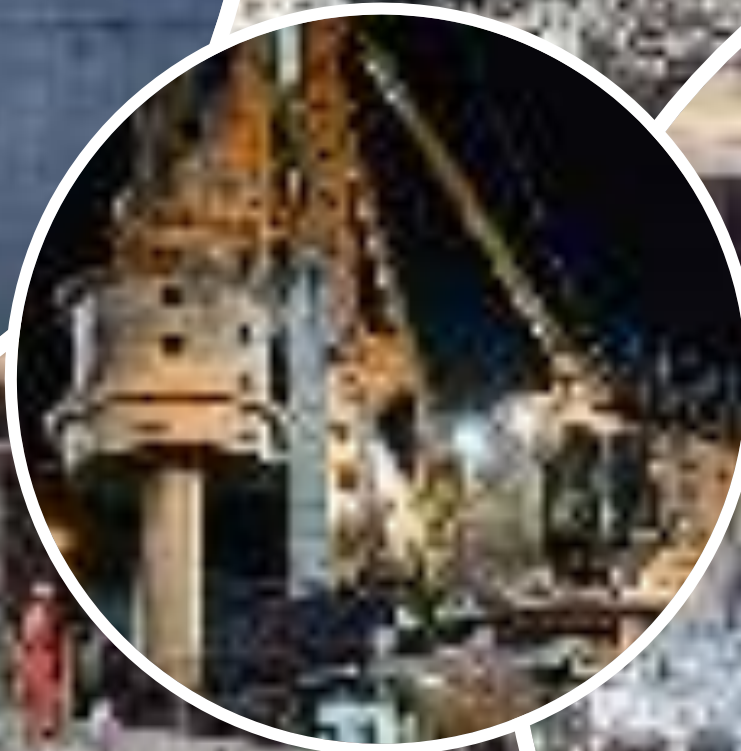
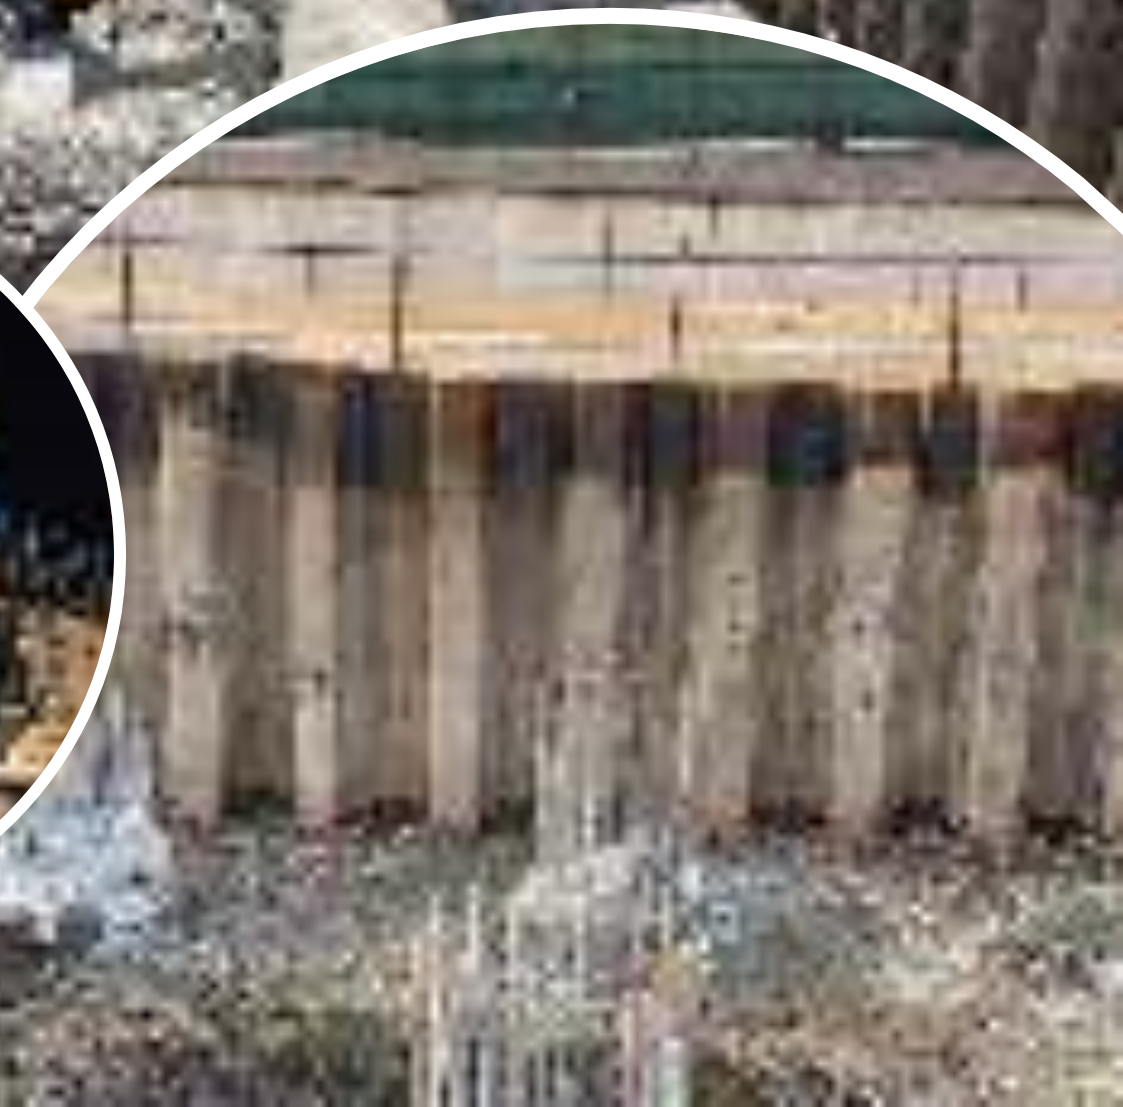
Le immagini seguenti mostrano la realizzazione dei pali, la scapitozzatura, i controlli non distruttivi eseguiti (prove ecometriche) e l'avvio della casseratura per l'esecuzione delle fondazioni

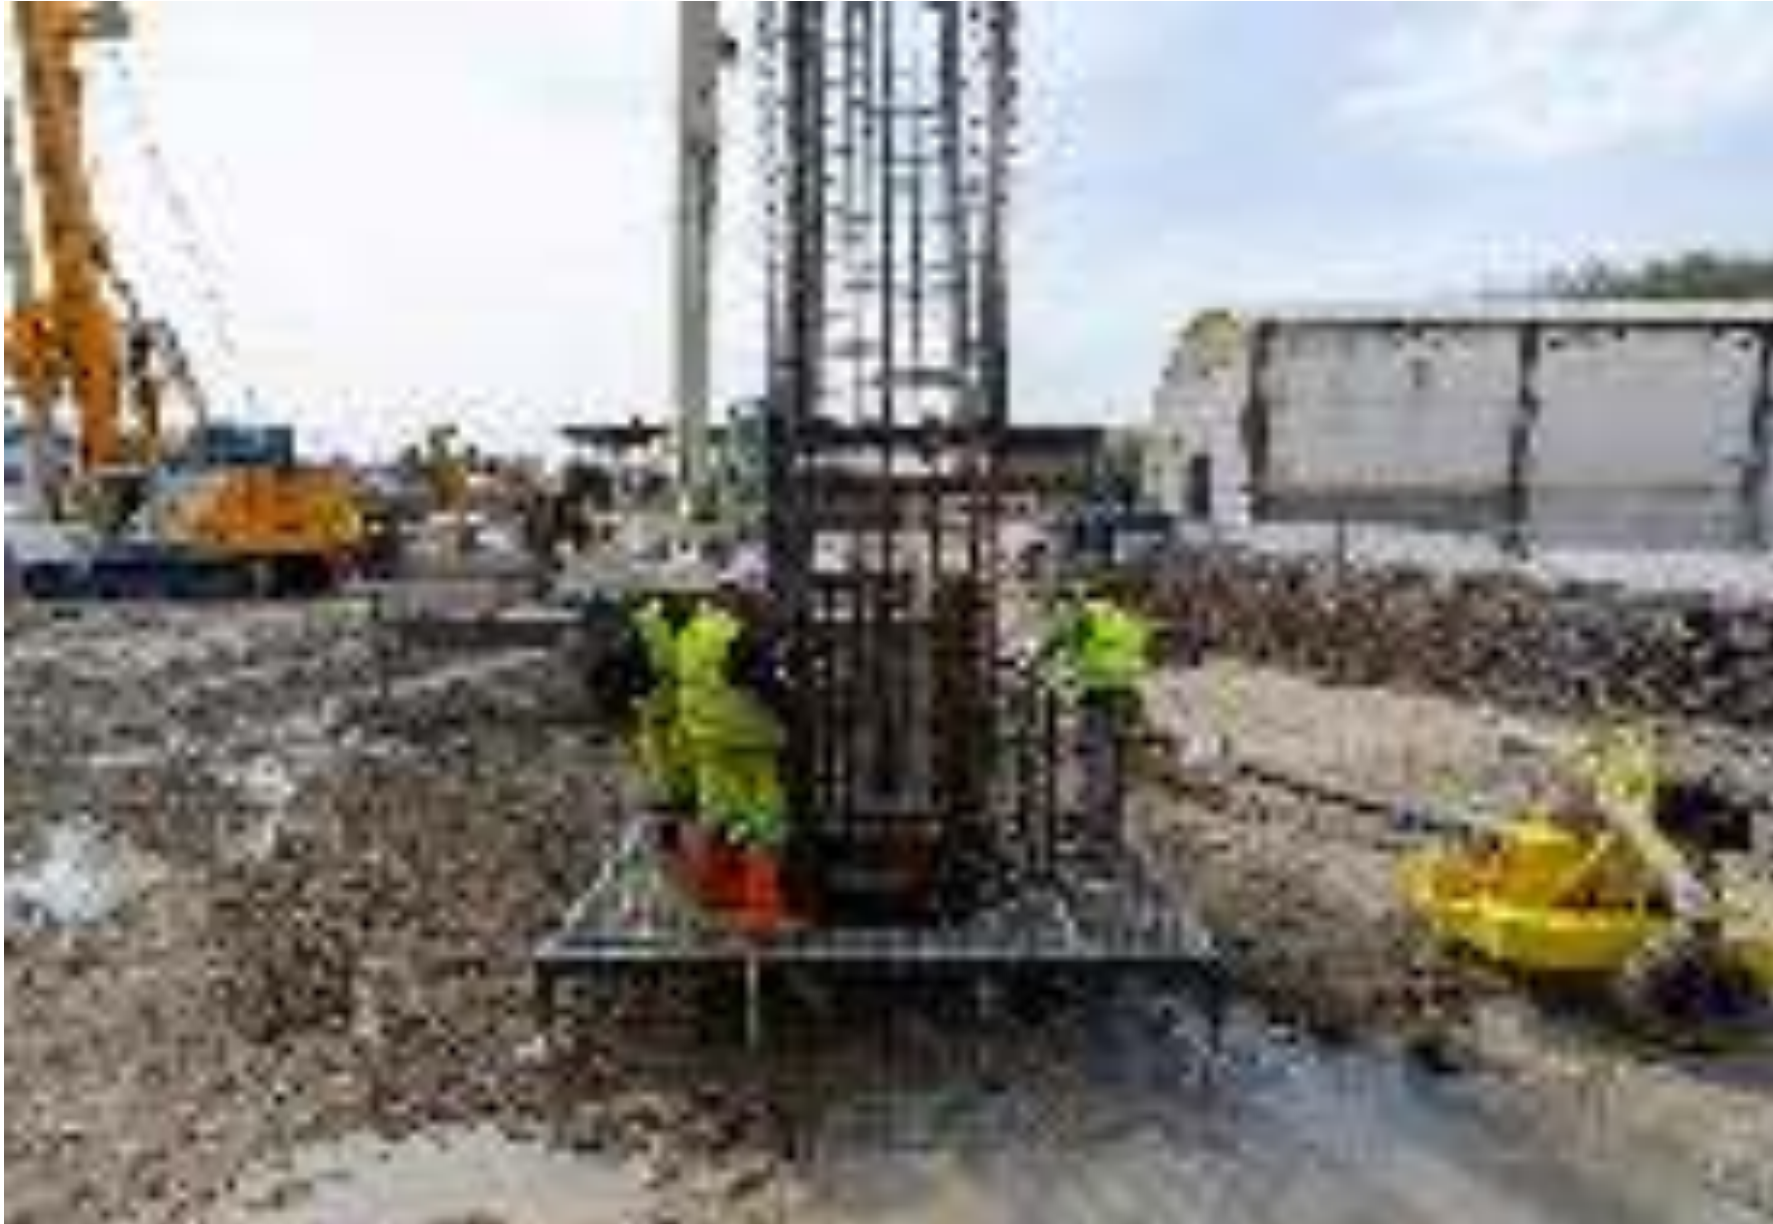
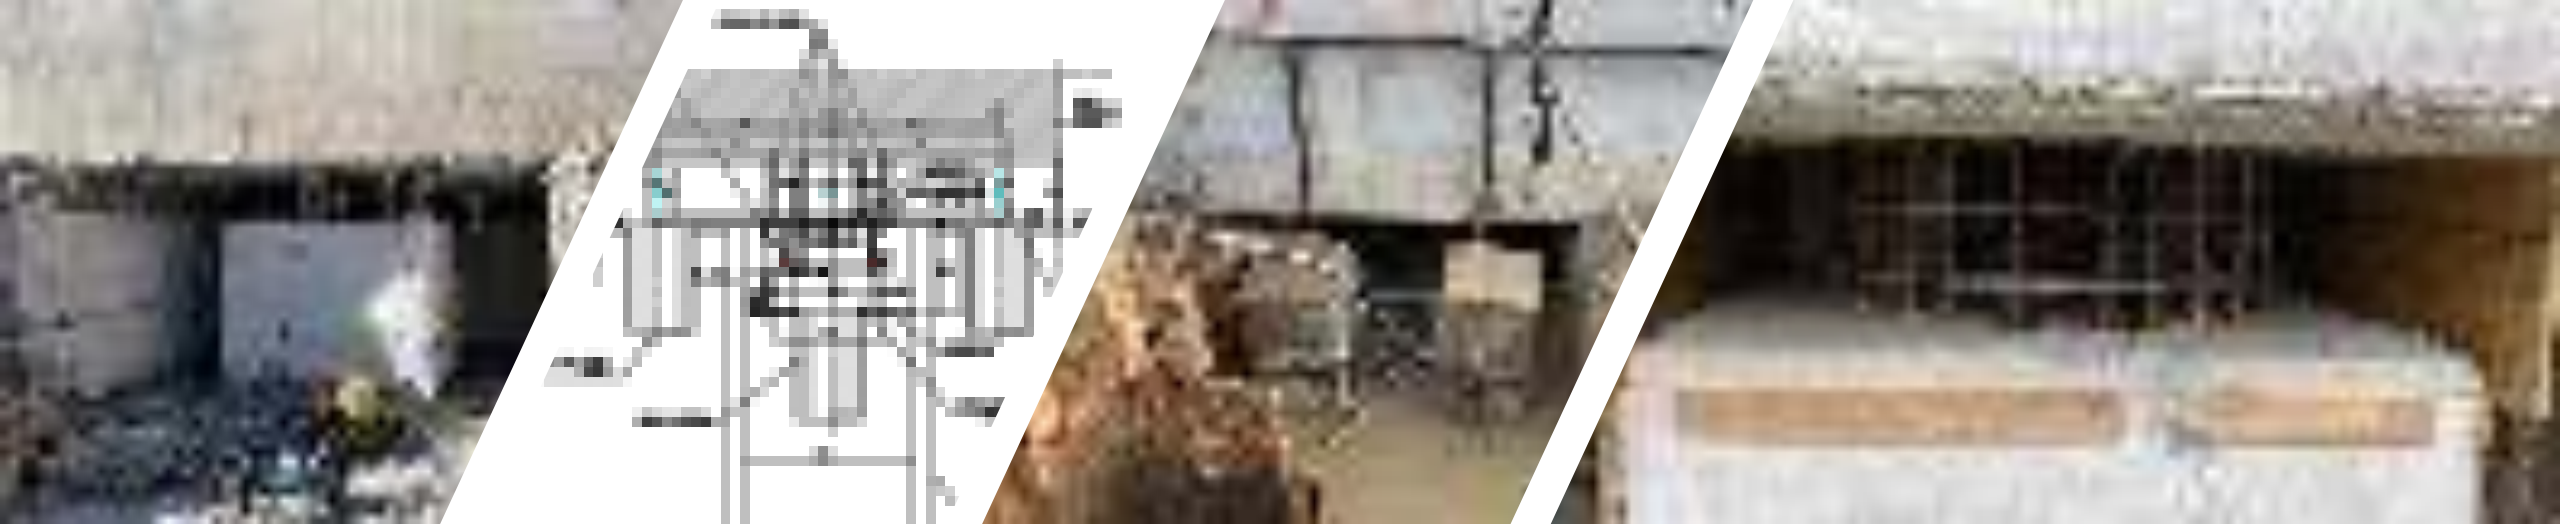
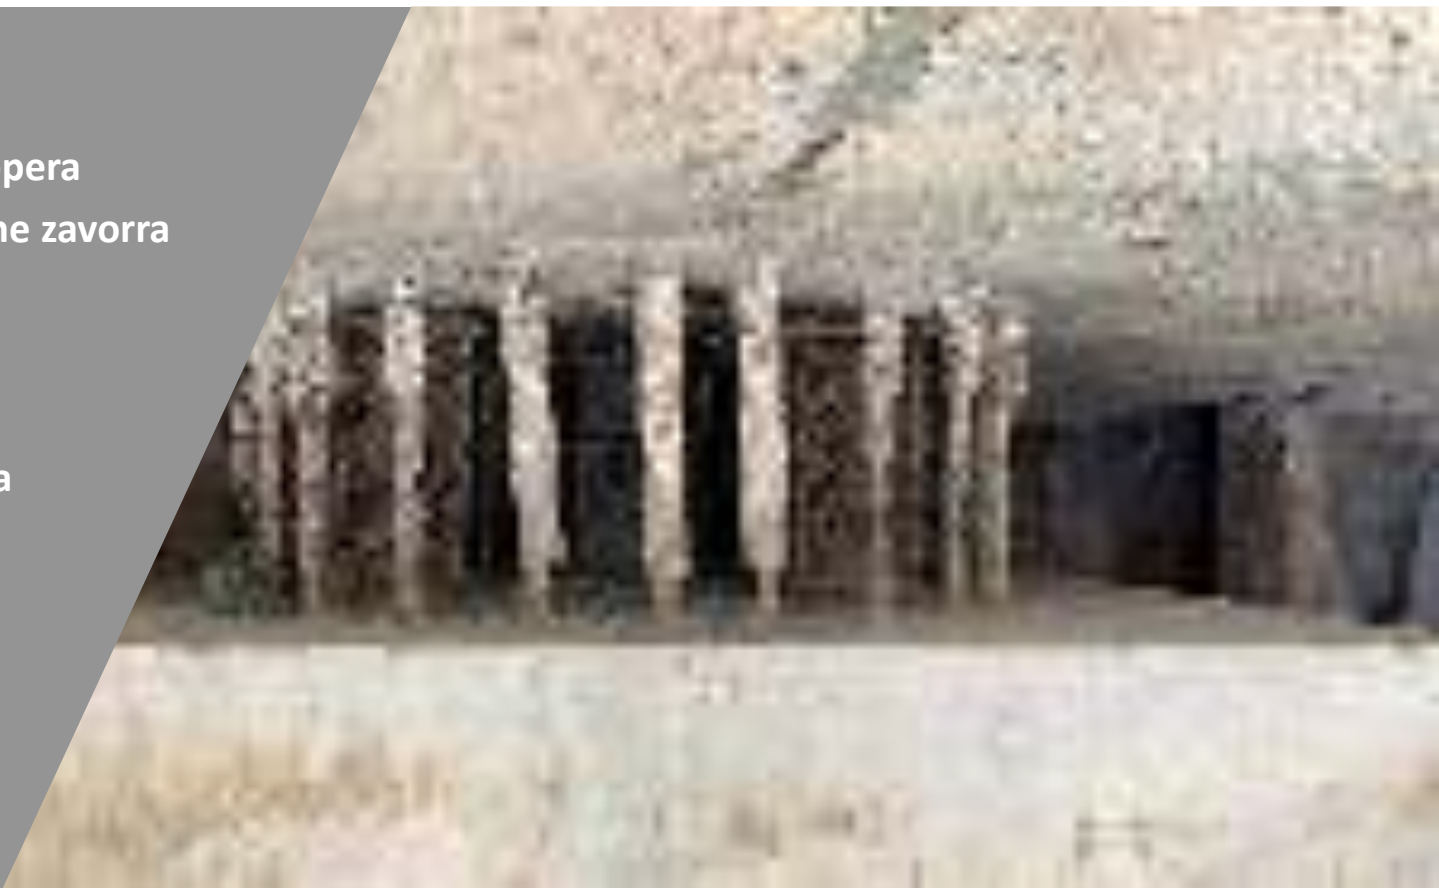
Le prove di carico sono state tutte prove di verifica in corso d'opera con la particolarità di sfruttare il peso del plinto e della pila come zavorra per contrastare le azioni di collaudo oltre, ovviamente, la resistenza a trazione dei pali limitrofi.

La prova è stata eseguita in una nicchia appositamente ricavata al di sotto delle fondazioni dove, con non poche difficoltà, è stato inserito il sistema di Martinetti di spinta, il sistema di misura ed il Sistema di blocco definitivo al termine della prova

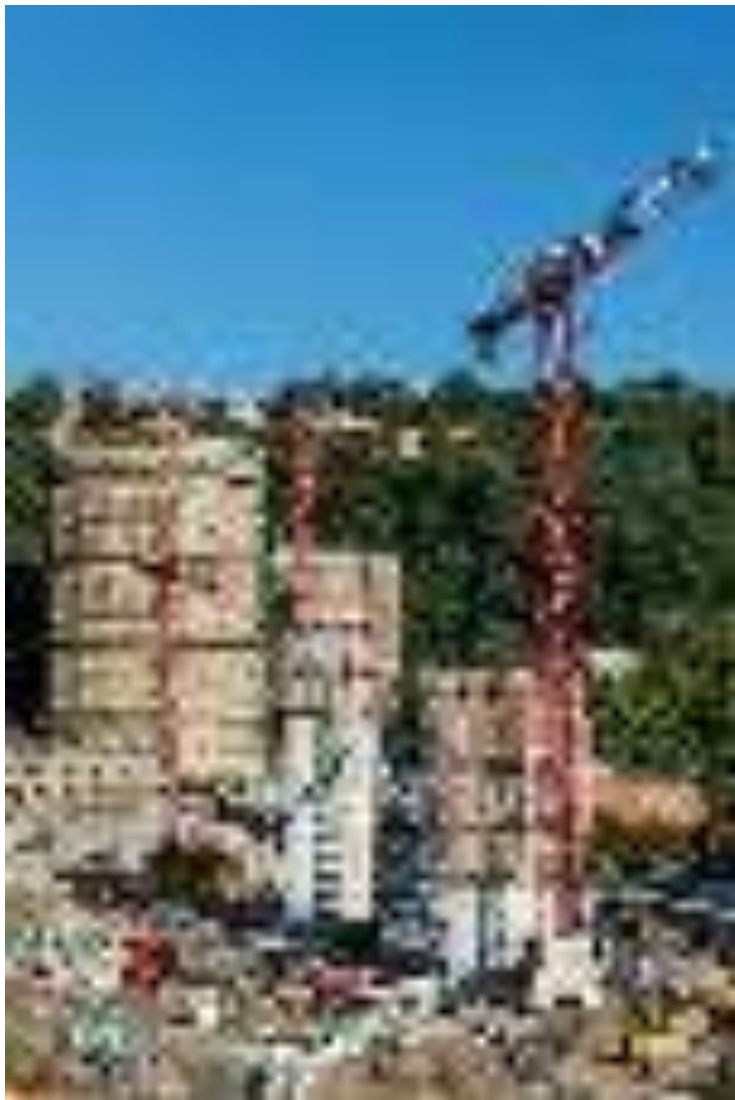
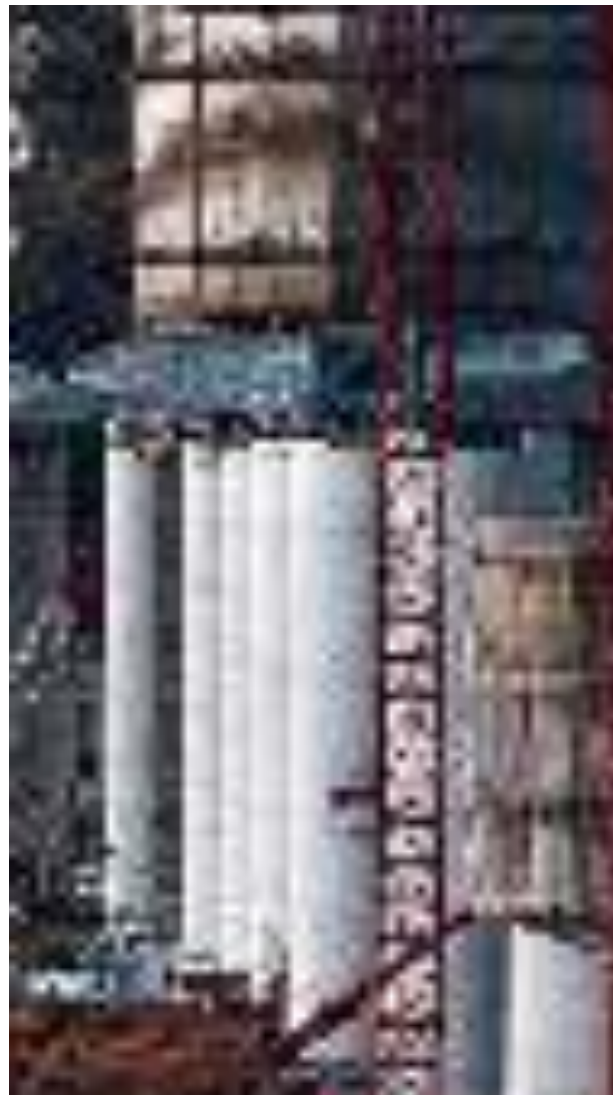
## PILE

- Le pile sono interamente in cemento armato. La sezione individuata ha una forma ellittica
- Le dimensioni esterne di 9.50x4m sono le stesse sia per le campate da 50 che per quelle da 100m. Internamente la pila è costituita da un cassone monocellulare, pieno alla base e nella parte sommitale
- Le pile vengono realizzate con l'ausilio di casseri rampanti con riprese di getto a passo 4.5m, con l'allineamento di tutti i primi giunti per motivi architettonici

- Sezione ellittica 9,50x4,00 m
- Nr. 5 casseri rampanti
- Conci da 4,50 m di altezza
- Altezza massima 38,5 m
- Specifici mix design per maggiore resa estetica e meccanica

### CICLO DI RAMPAGGIO

Getto  
Attesa maturazione  
Rampaggio  
Posa armatura  
Chiusura cassero

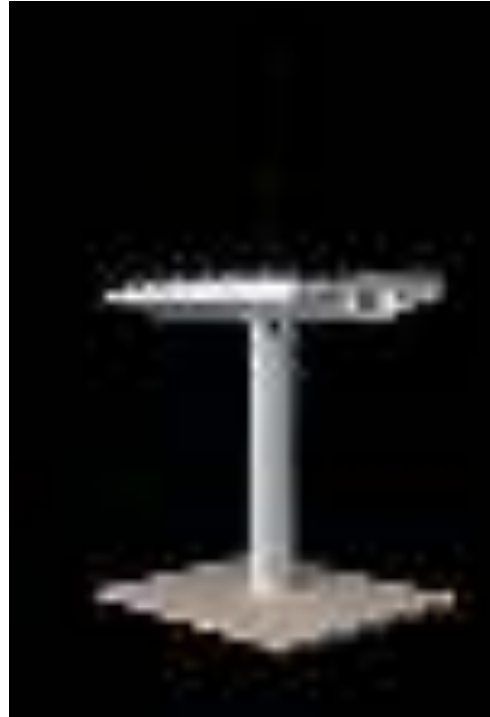
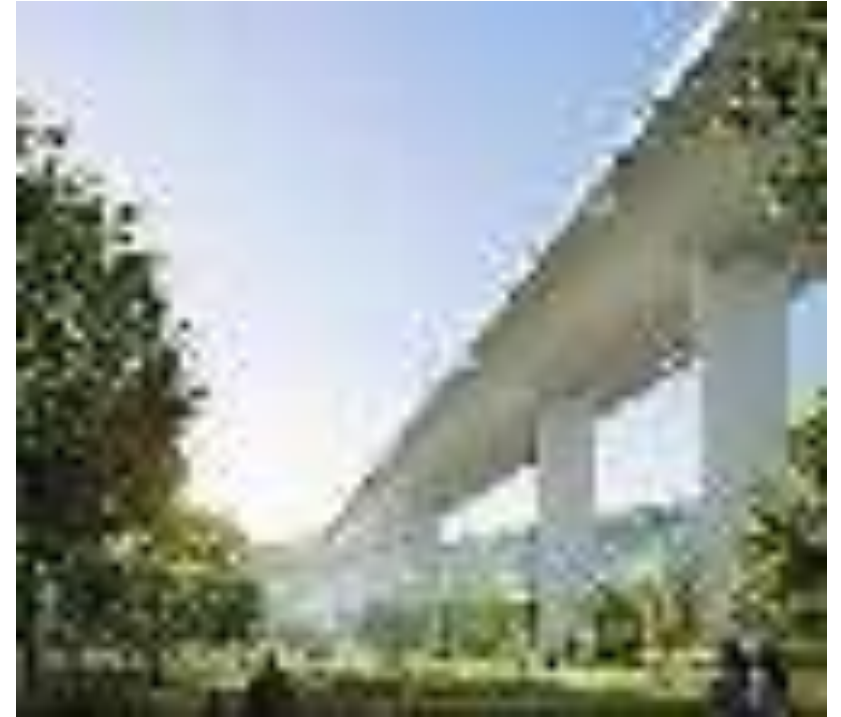
# Il progetto – La struttura

L'impalcato principale è una **travata continua** di lunghezza totale pari a **1067.17 m**, costituita da un totale di **19 campate**:

- **14 campate** in acciaio-calcestruzzo da **50 m**
- **3 campate** in acciaio-calcestruzzo da **100 m**
- **1 campata** in acciaio-calcestruzzo da **40.9 m** di approccio alla spalla Est per evitare interferenze con le pile del vecchio Ponte Morandi
- **1 campata** in acciaio-calcestruzzo da **26.27 m** di approccio alla spalla Est per evitare interferenze con le pile del vecchio Ponte Morandi

A tale impalcato è strutturalmente connessa una rampa in acciaio-calcestruzzo di lunghezza complessiva pari a circa 110m a 3 luci (34m + 43.45 m +32.46 m).

Le **pile** dell'impalcato principale, a **sezione ellittica**, sono **18** e sono previste in cemento armato a sagoma costante per l'intero sviluppo in altezza.

- Fasi di smontaggio/demolizione e di ricostruzione prevalentemente sovrapposte
- Il nuovo ponte, ispirato all'idea di Renzo Piano, è lungo circa 1,1 km e alto 44 m
- Il nuovo ponte si appoggia a 18 pile in calcestruzzo armato distanziate di 50 m l'una dall'altra, tranne le 3 centrali che hanno una distanza di 100 m
- Il montaggio dell'impalcato metallico è avvenuto con gru (singole o in coppia) per le porzioni da 50m, e con gli strand jacks per le porzioni da 100m. Le porzioni di impalcato delle spalle sono state sollevate in sezioni.

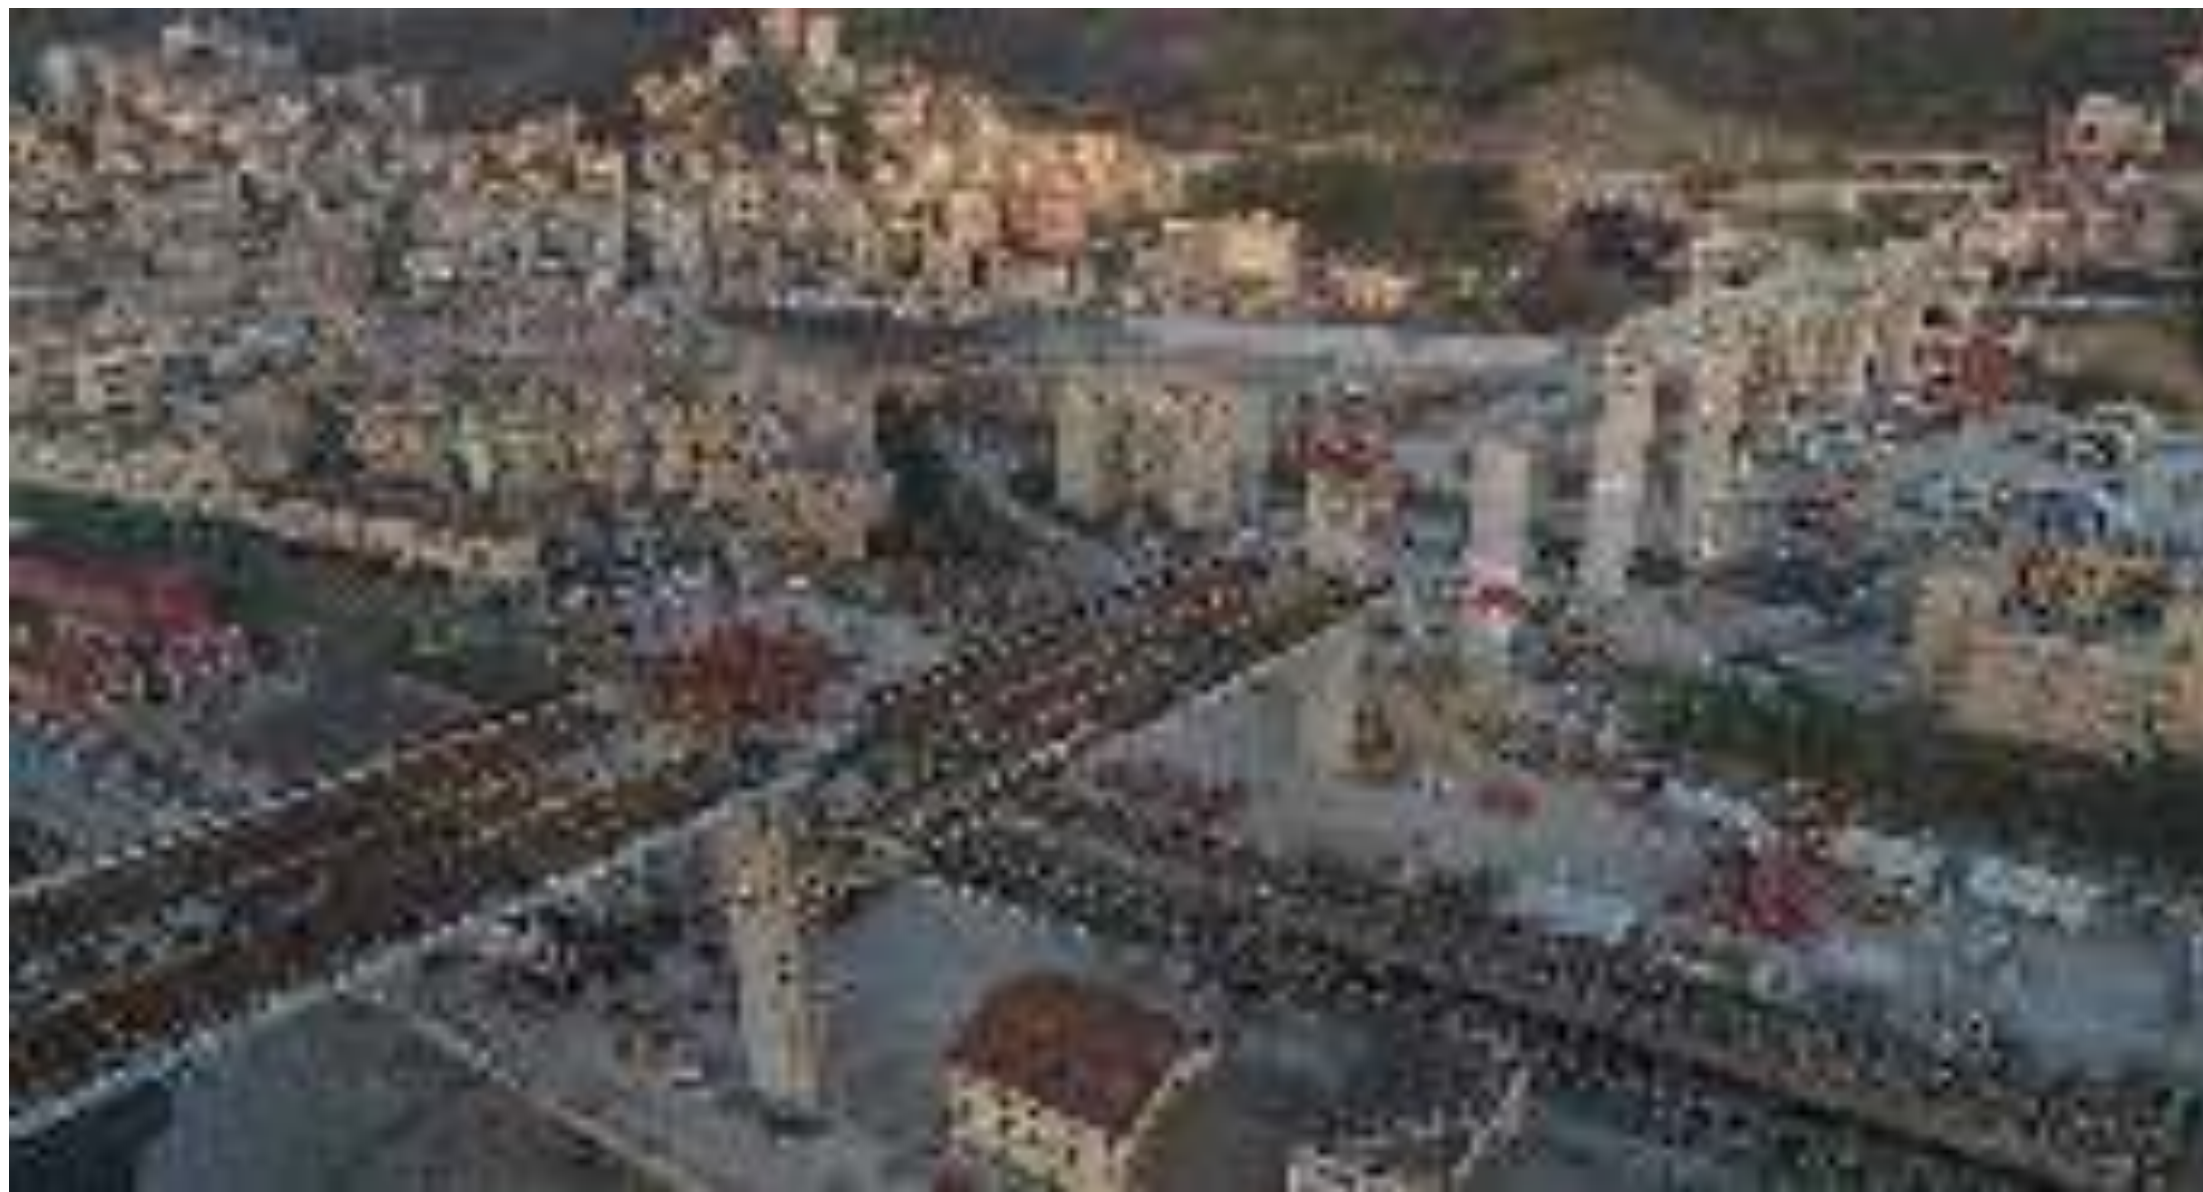
# GETTI DELLE SOLETTE

- Per il sostegno del getto di cemento costituente la soletta delle campate di luce minore (50 m) sono state impiegate predalles prefabbricate in c.a
- Per il sostegno del getto per le campate da 100 m vengono previste invece predalles in acciaio

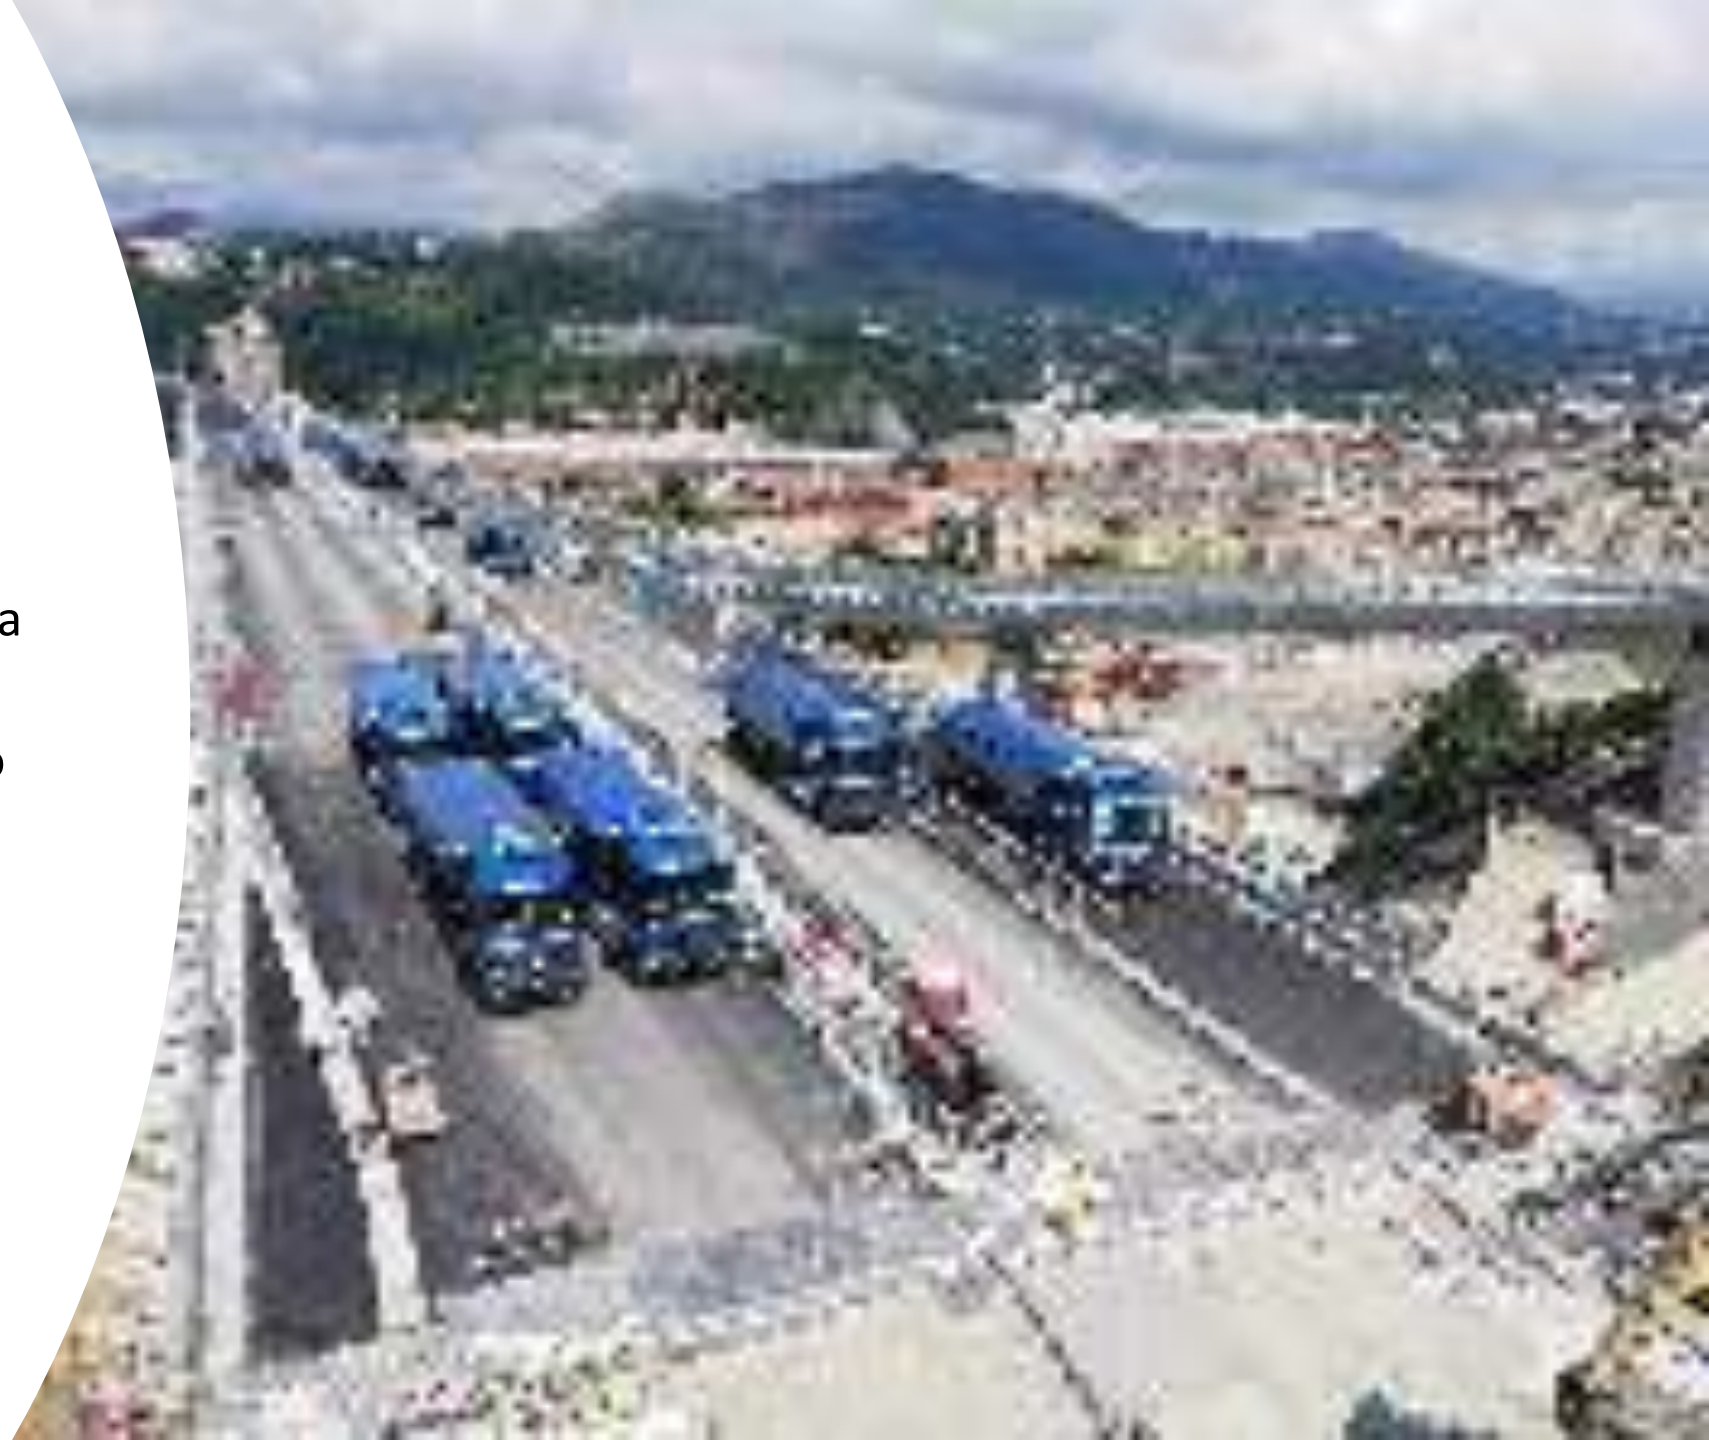
# COLLAUDO STATICO

- 19 luglio (18 mesi dalla consegna dei lavori)
- 56 bilici carichi con 44t ciascuno
- 3 giorni di prove

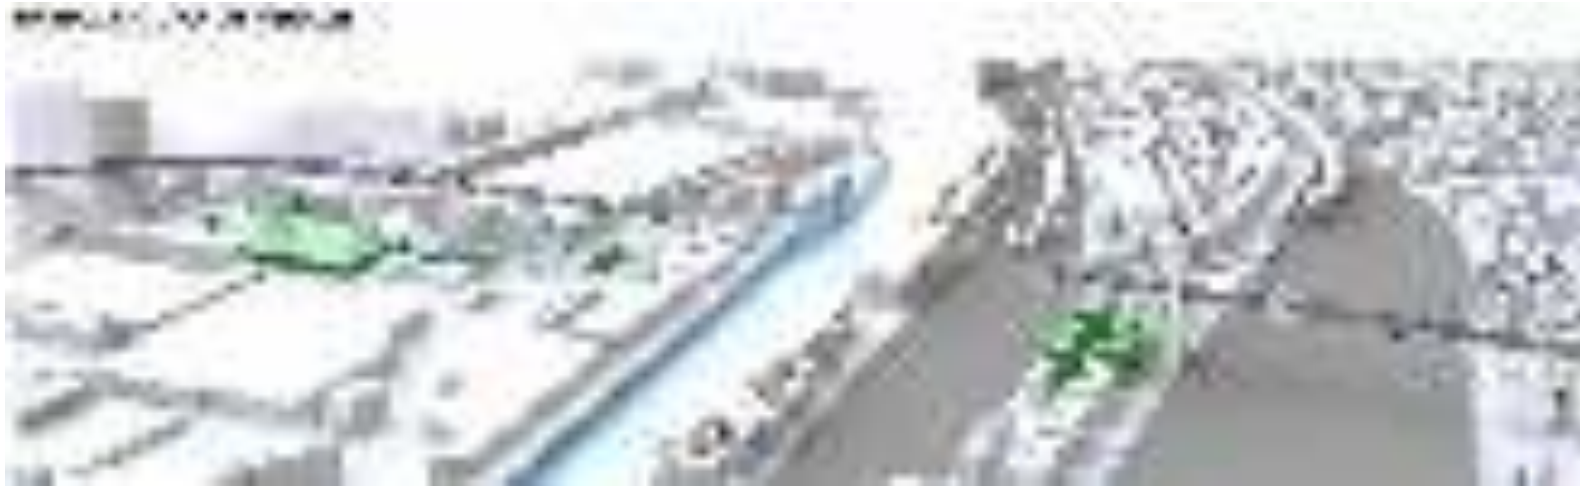
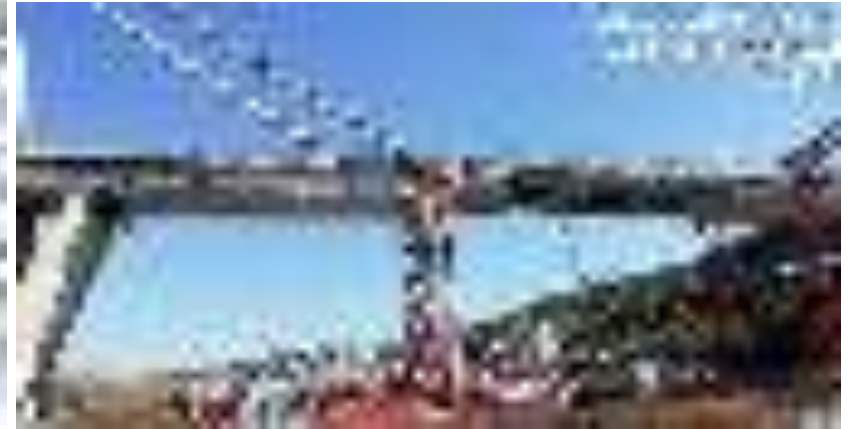
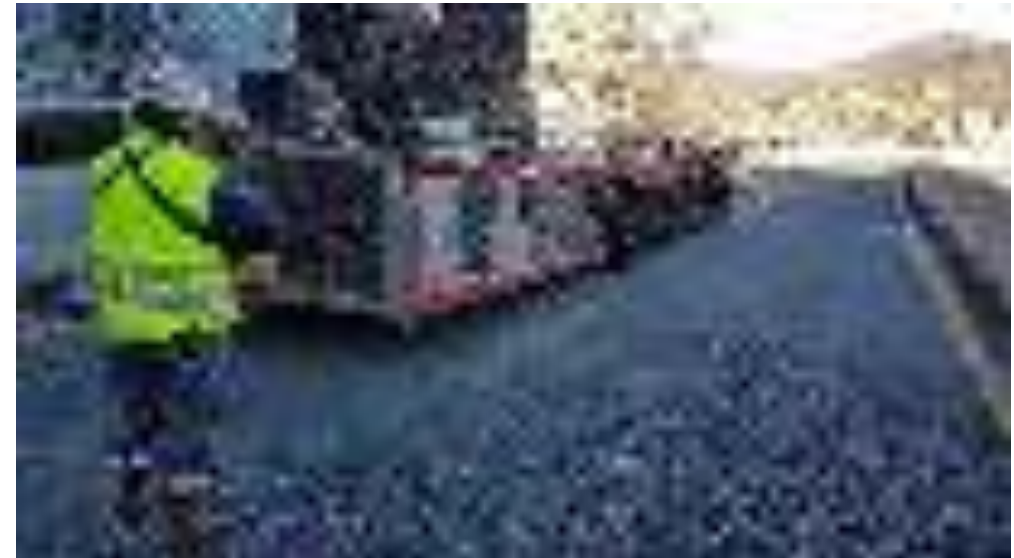
# STATO DI CONSISTENZA DI «PONTE MORANDI» LAVORARE SOPRA E SOTTO AD UN PONTE CROLLATO

Prove di carico, Sistema di monitoraggio, Procedure di Evacuazione, Messa in sicurezza

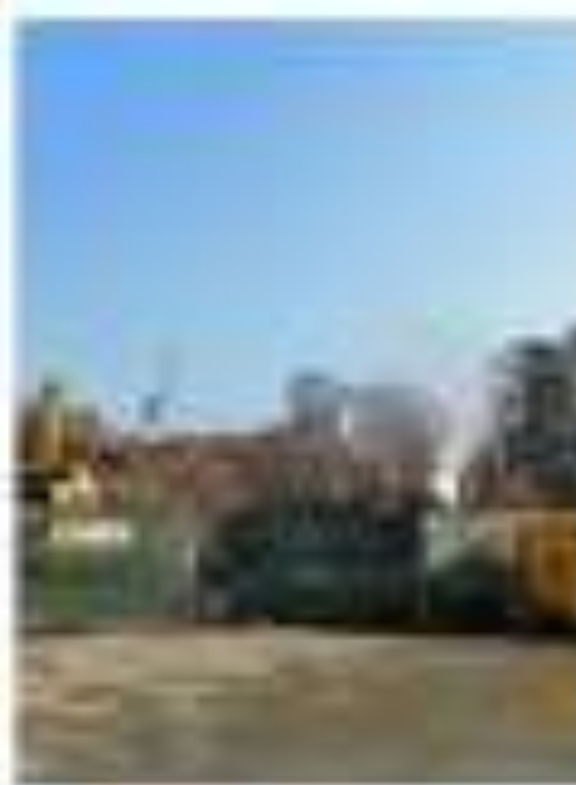
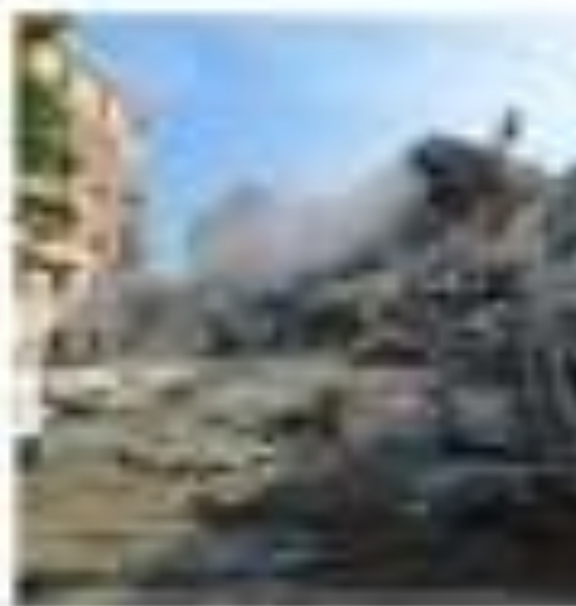
**POLVERI e AMIANTO:  
BAGNATURA E COMPARTIMENTAZIONE DELLE AREE**

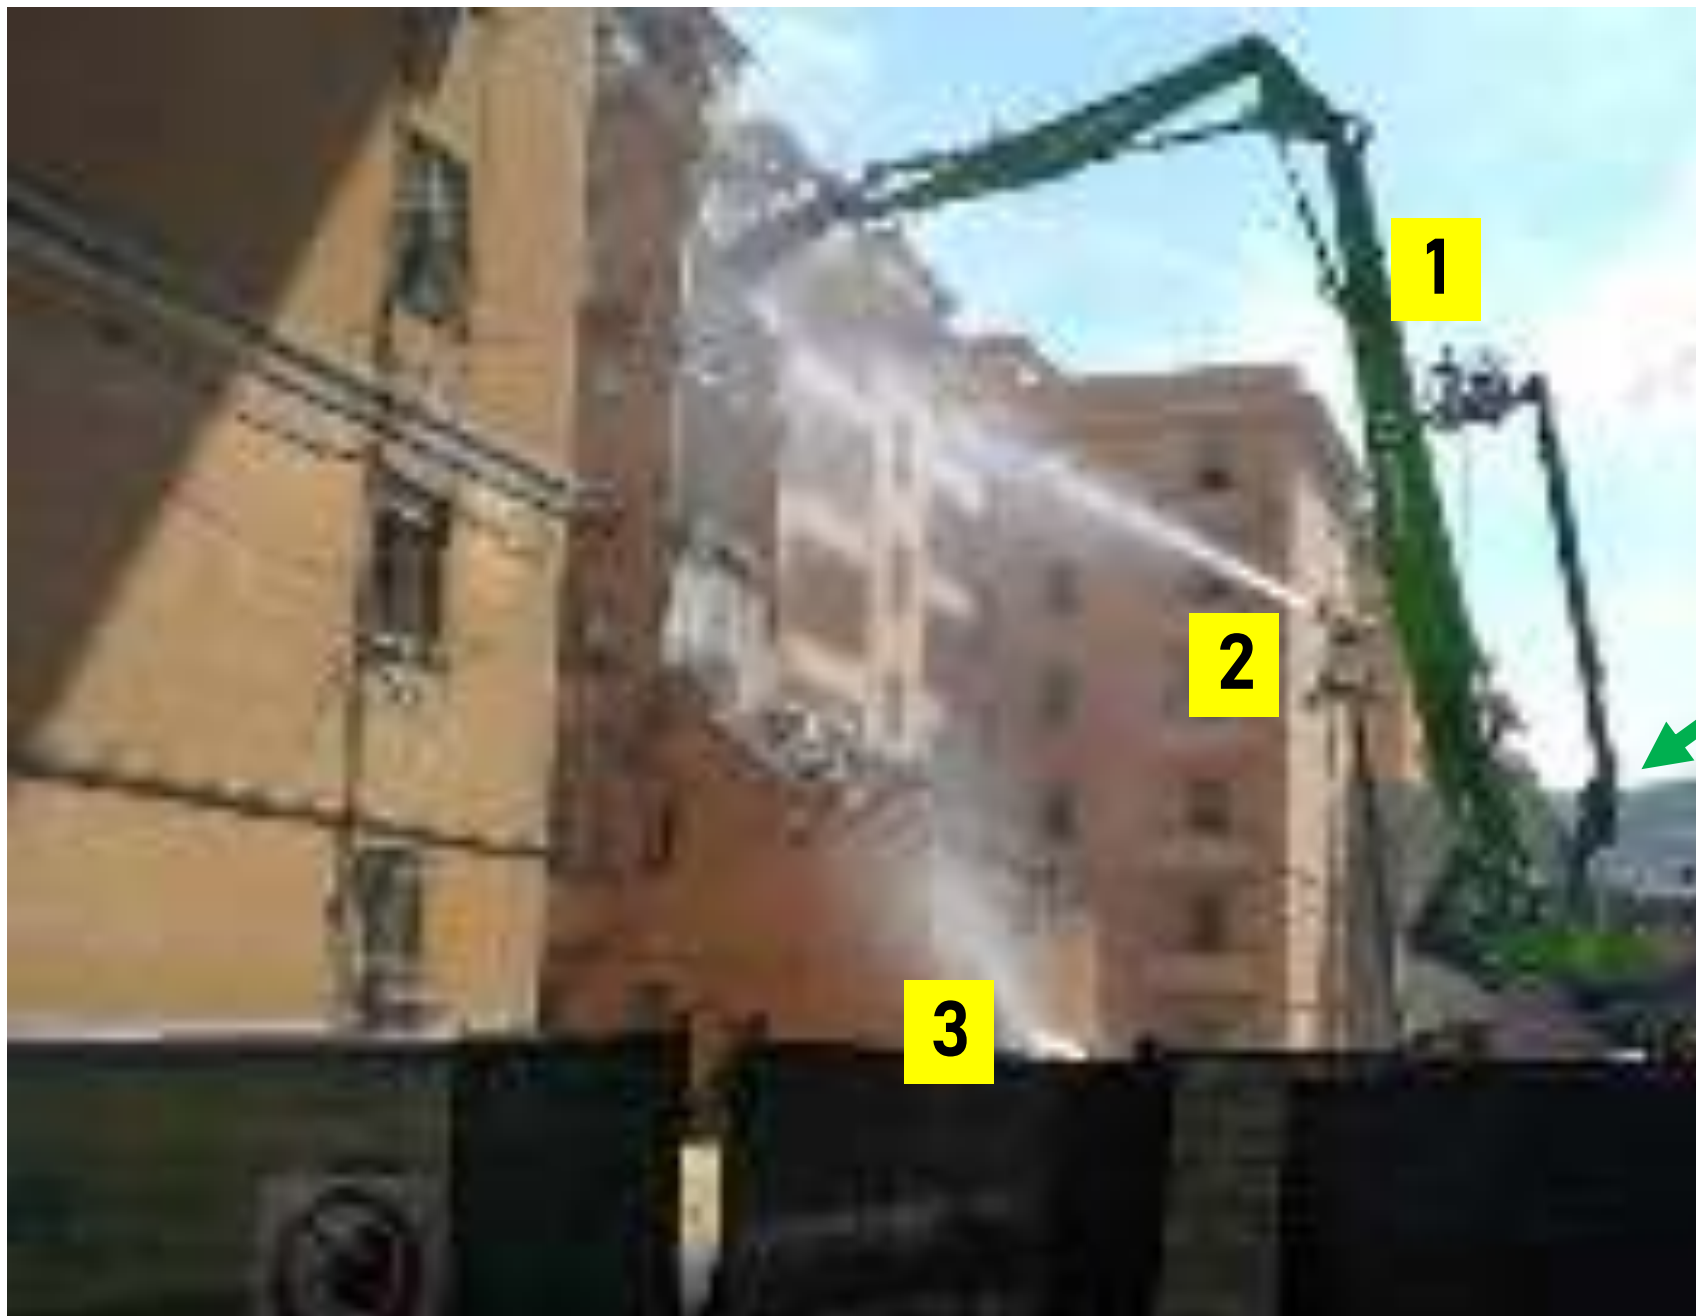
Telo  
Antipolvere
