# **Da «Ponte Morandi» a «Ponte San Giorgio»**

## **Il Project Management applicato allo sviluppo infrastrutturale**

**Emilio Puppo**  
**Cinzia Pica**  
**25 ottobre 2022**

# VIADOTTO POLCEVERA

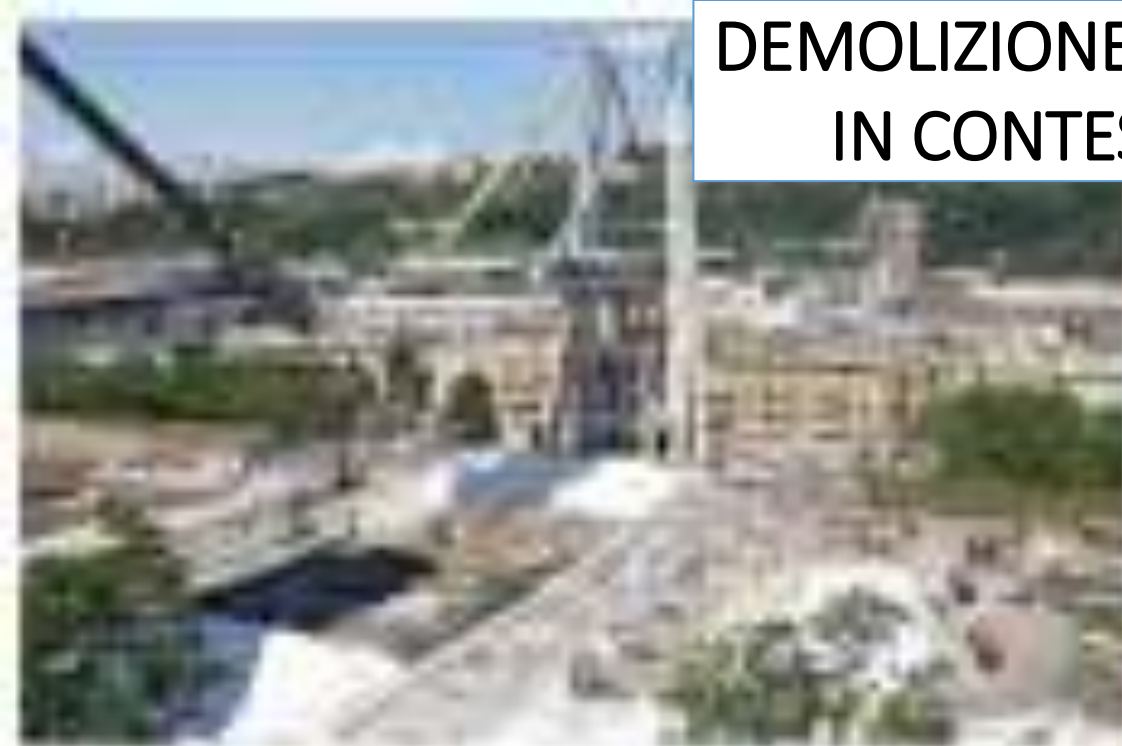
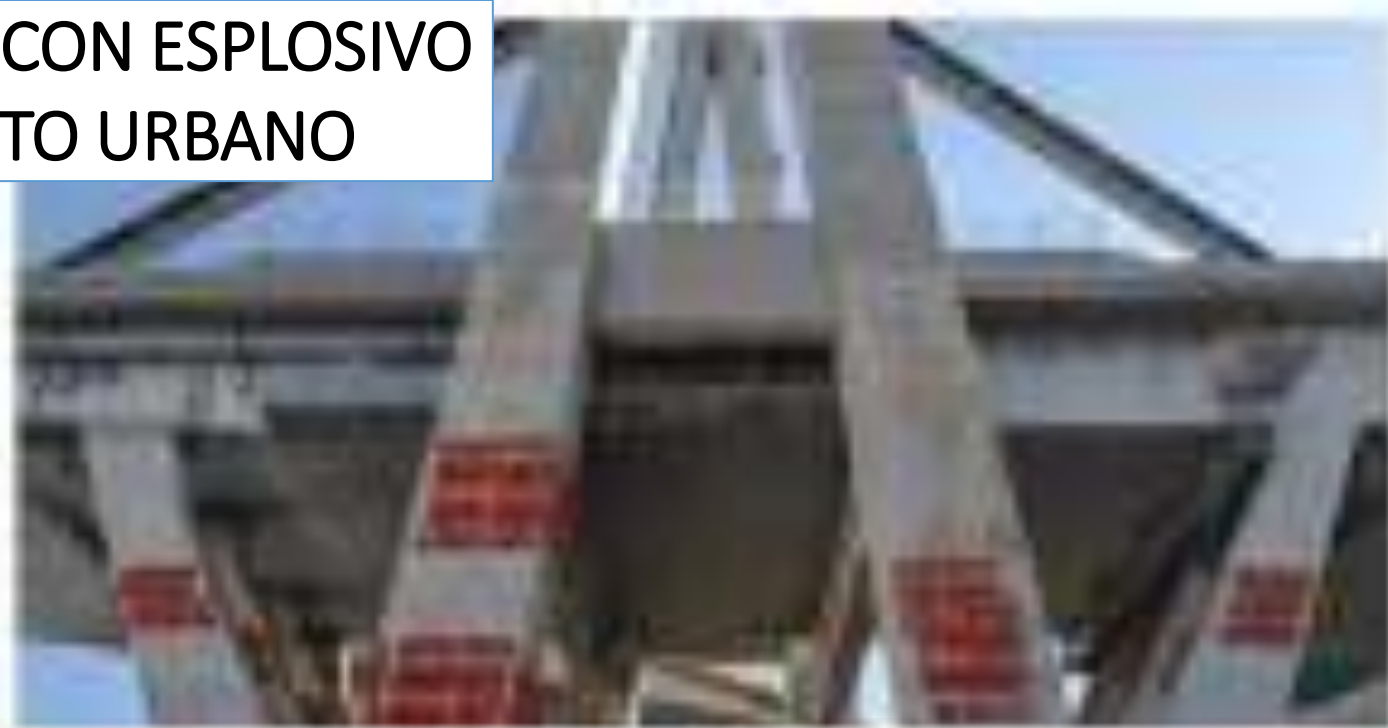
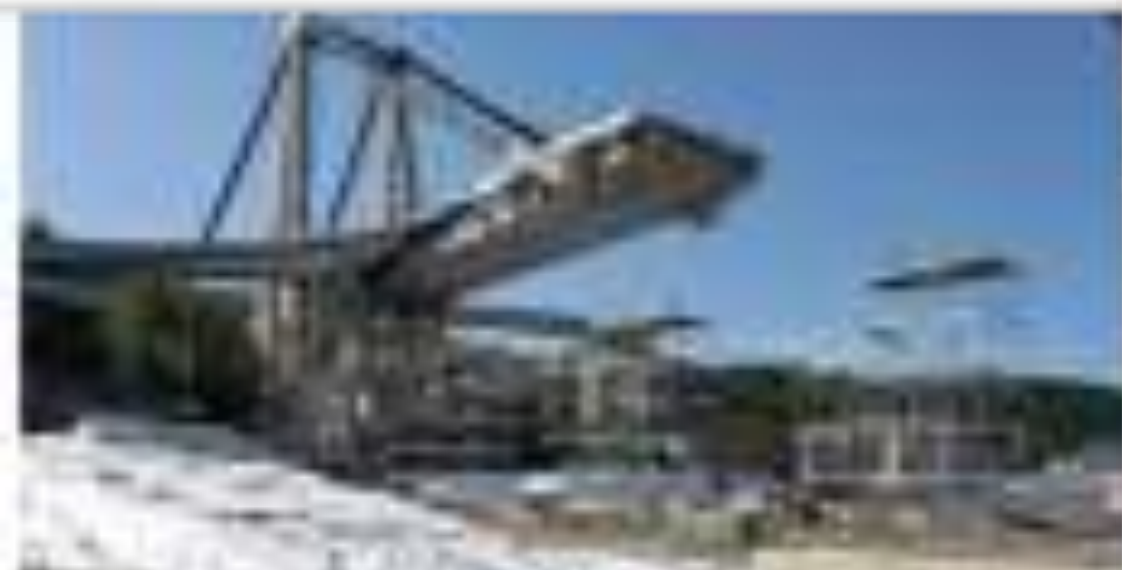
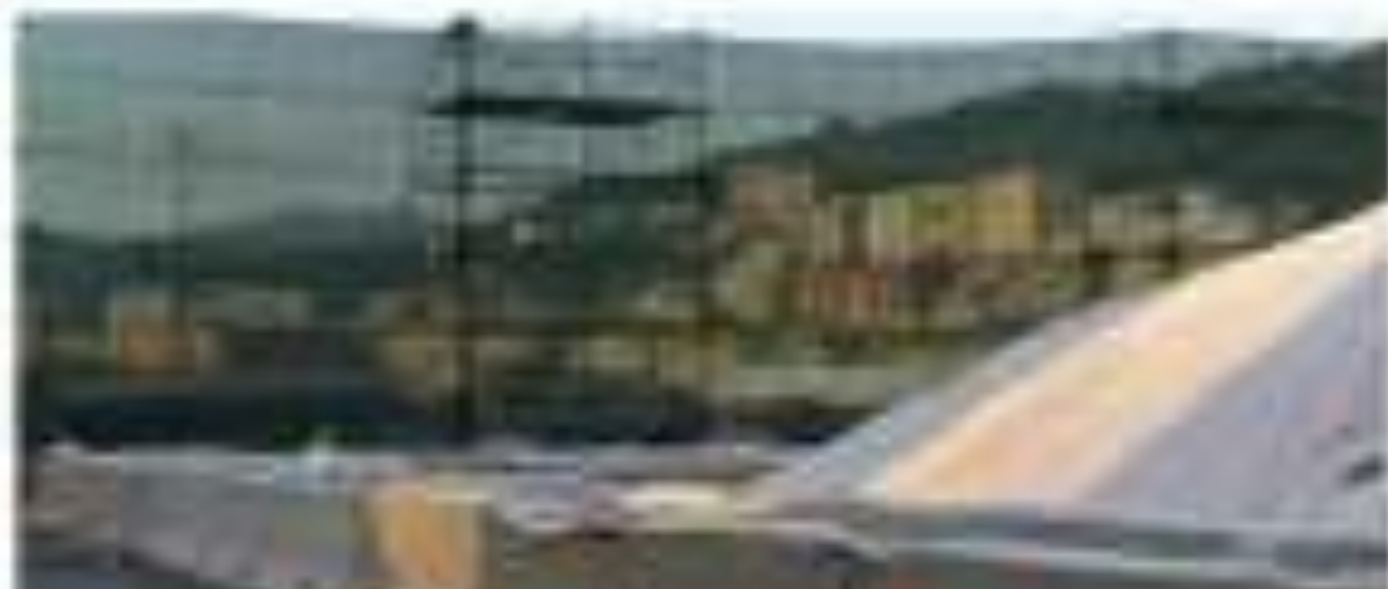
VALUTAZIONE DEL RISCHIO: COMPARAZIONE TRA DEMOLIZIONE MECCANICA ED ESPLOSIONE

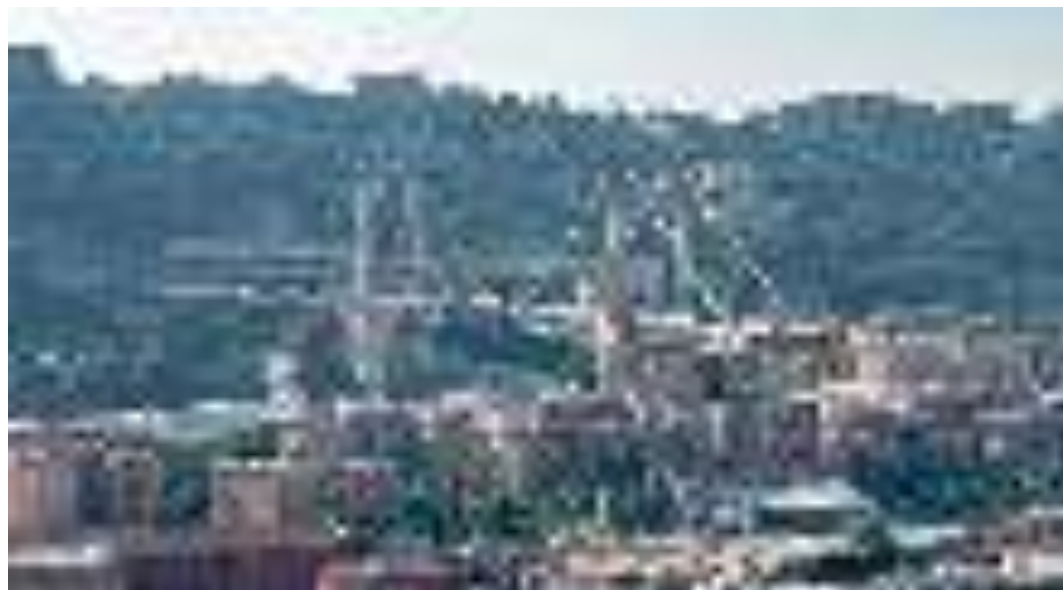
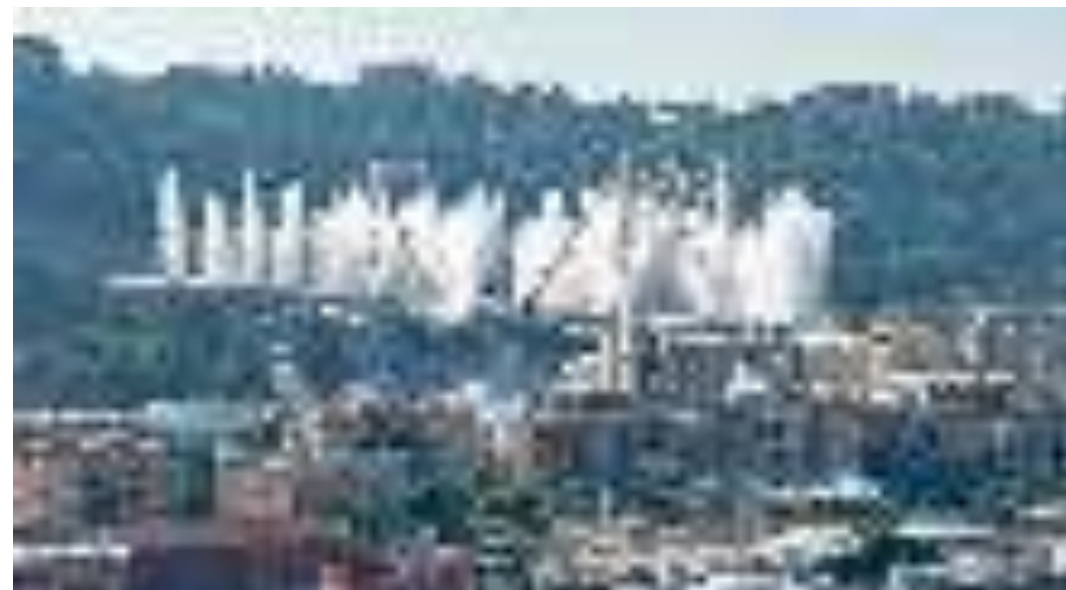
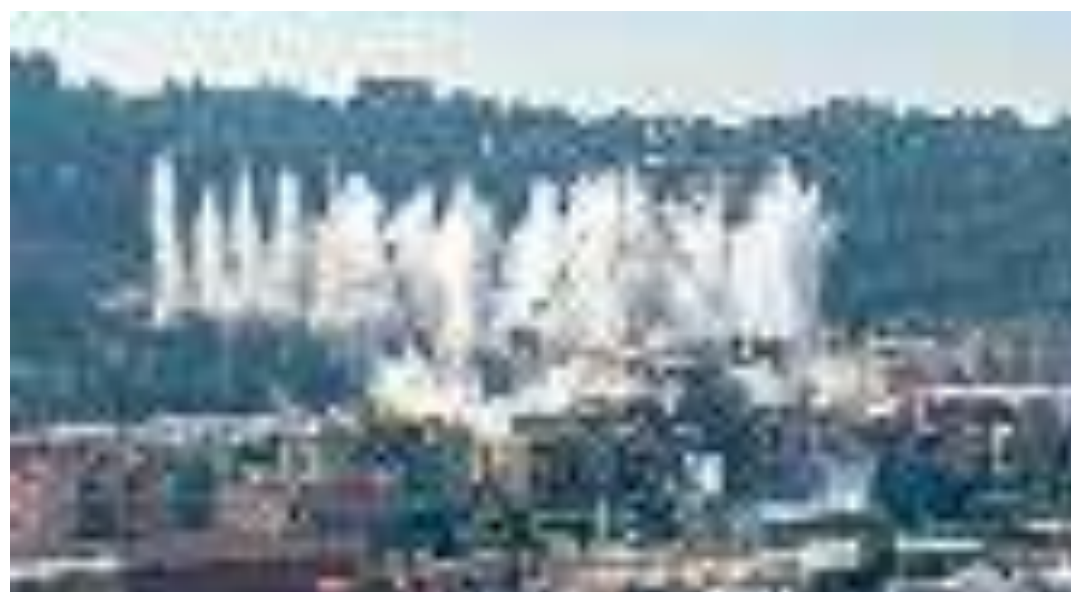
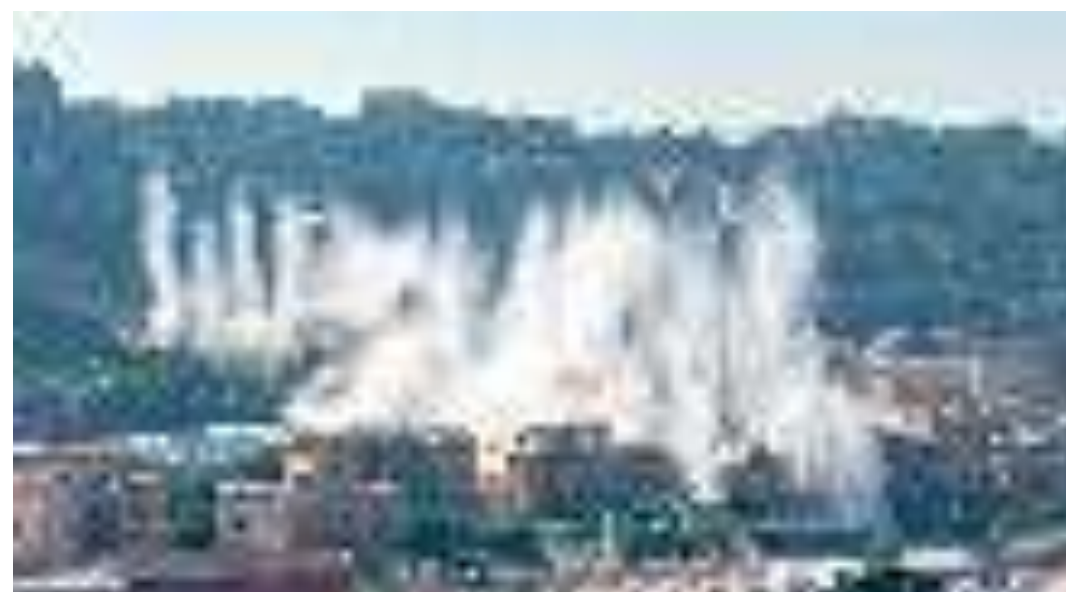
# DEMOLIZIONE PER ESPLOSIONE

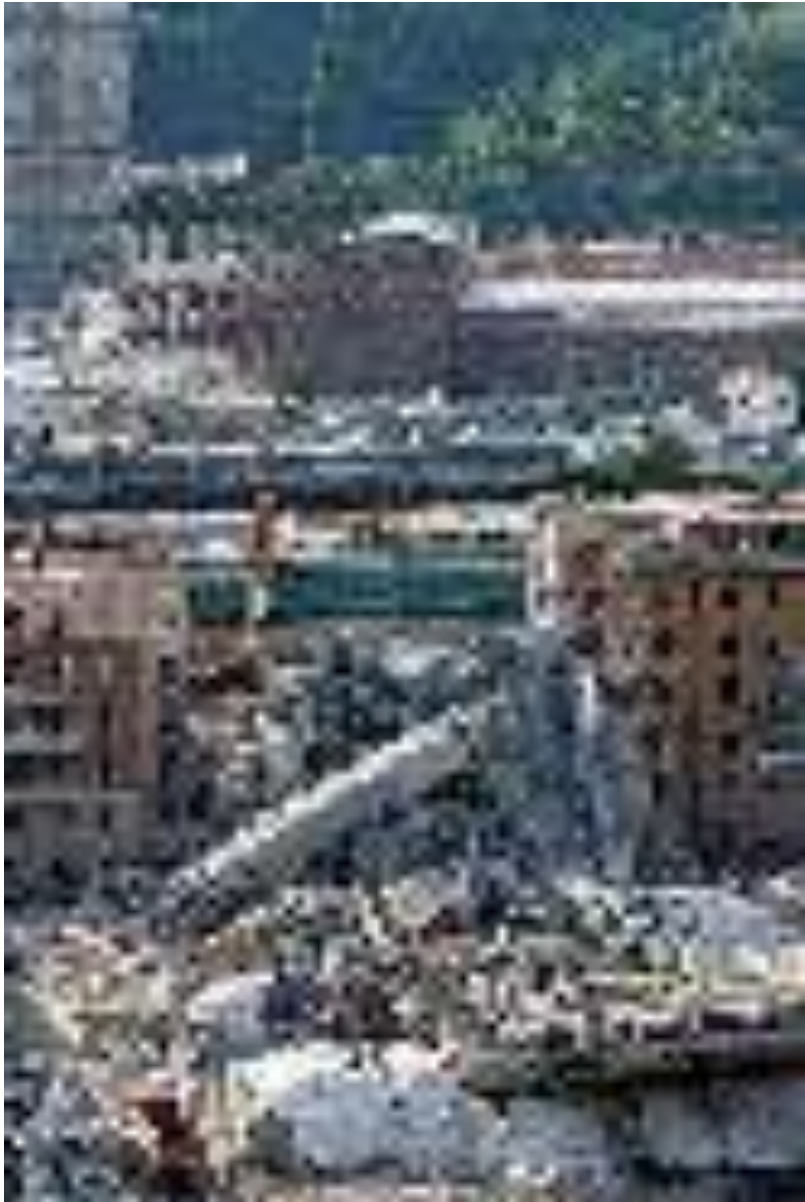
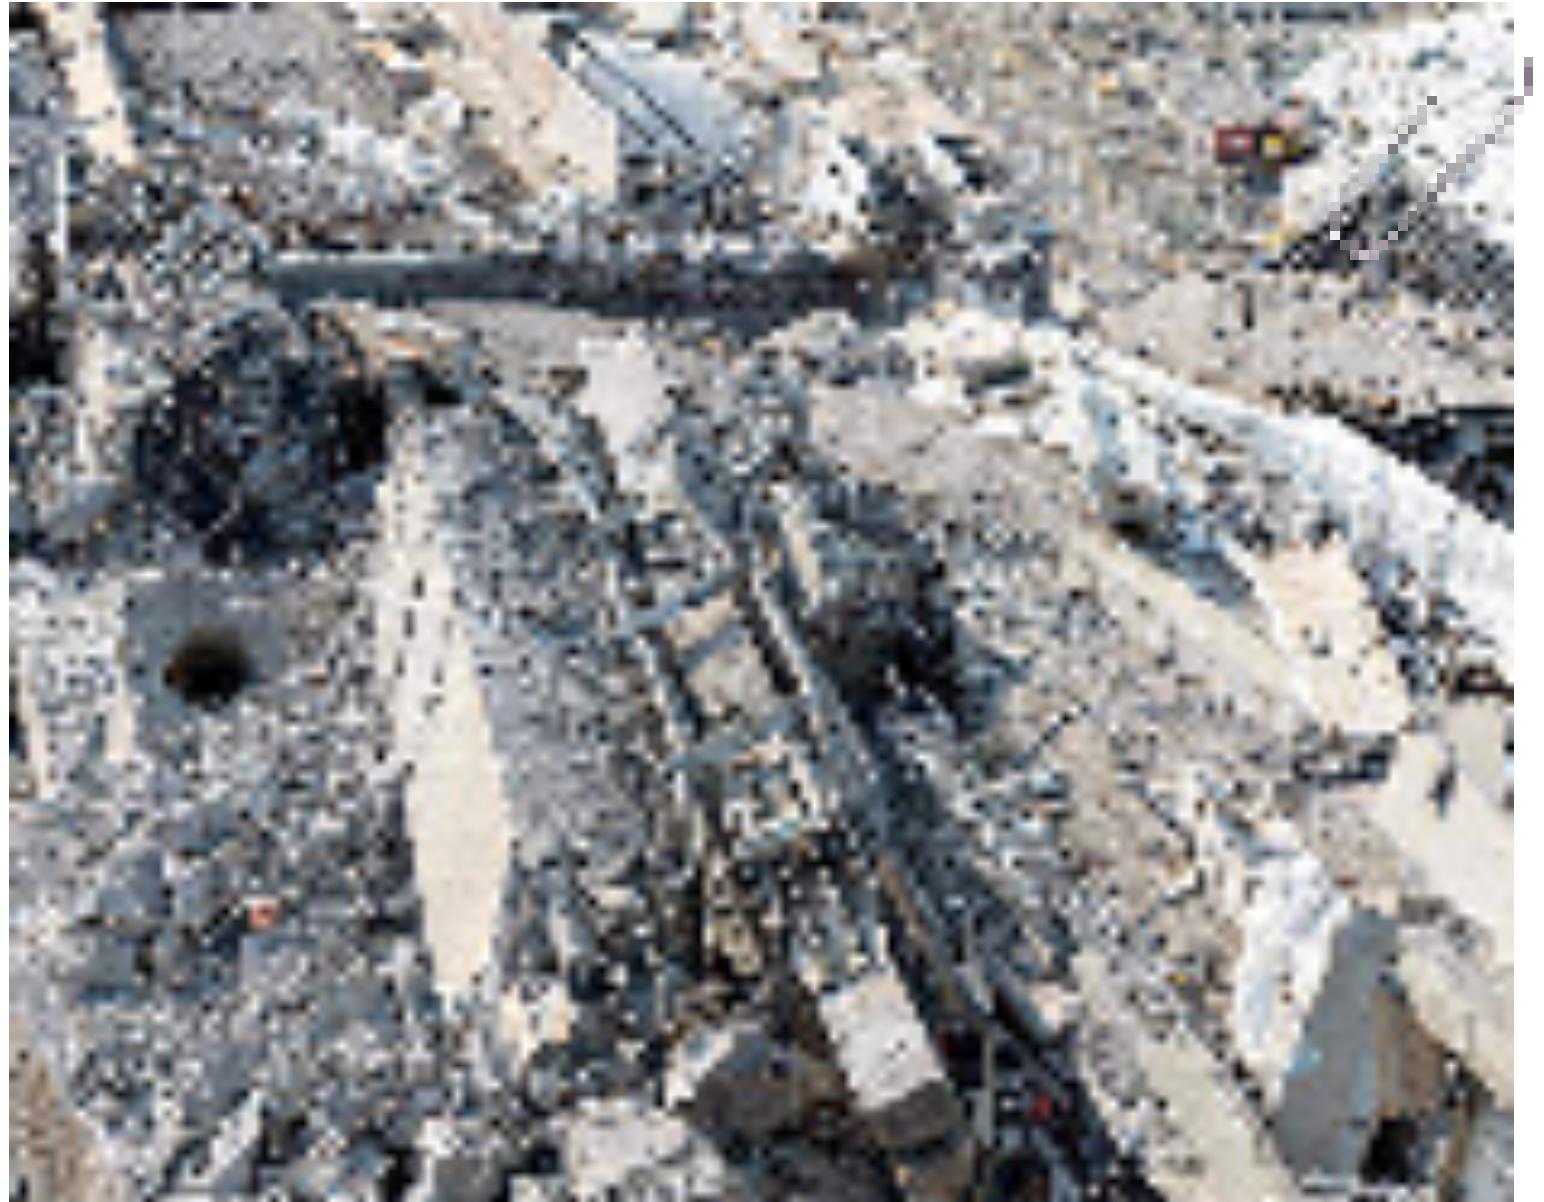
## **DEMOLIZIONE PER ESPLOSIONE -LE MACERIE**

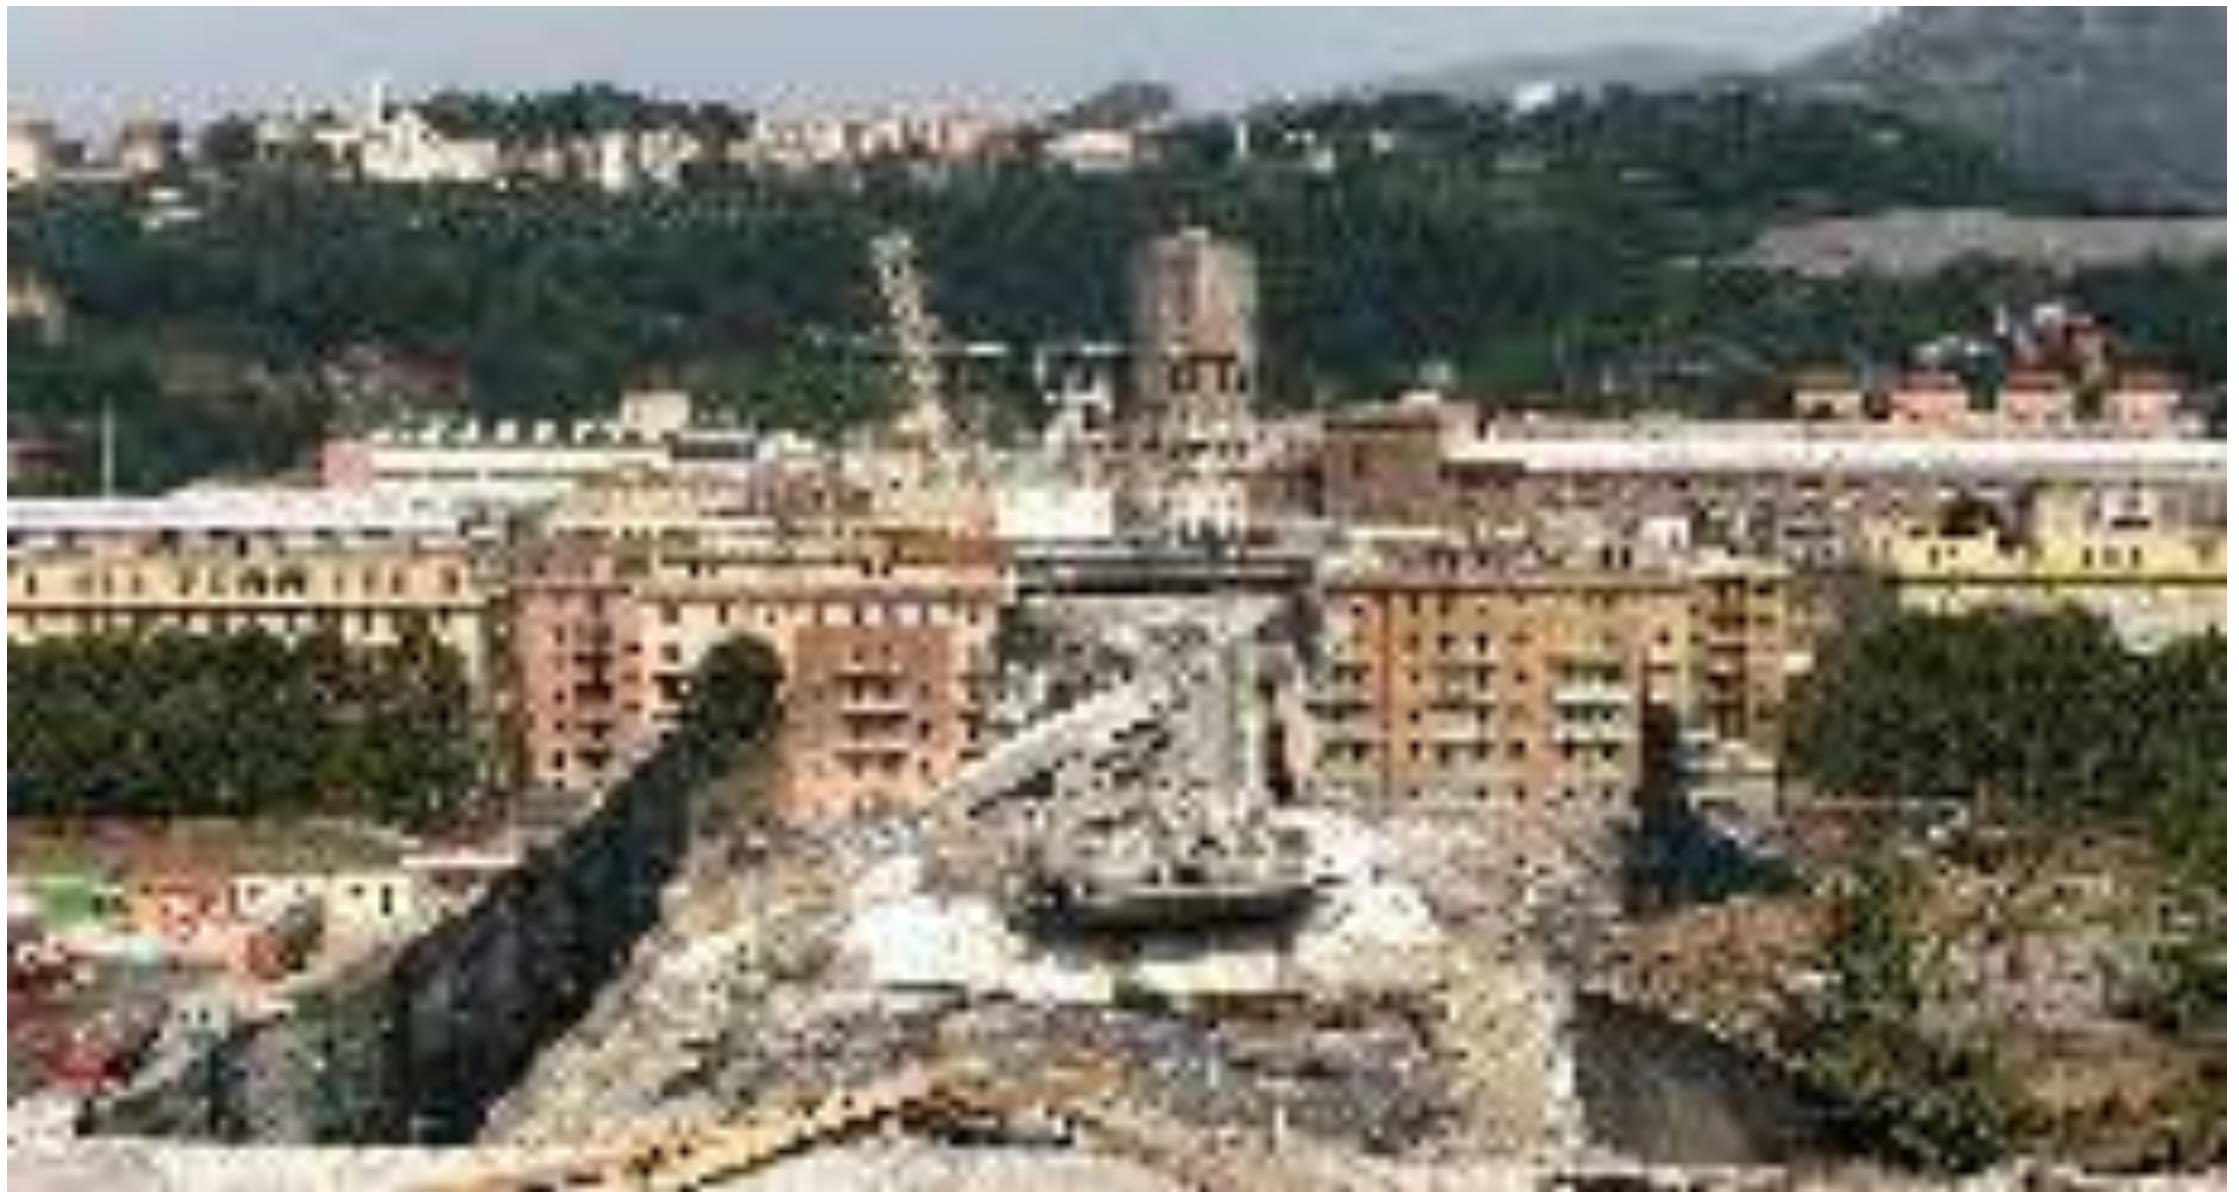
## **DETRITI ESPLOSIONE**

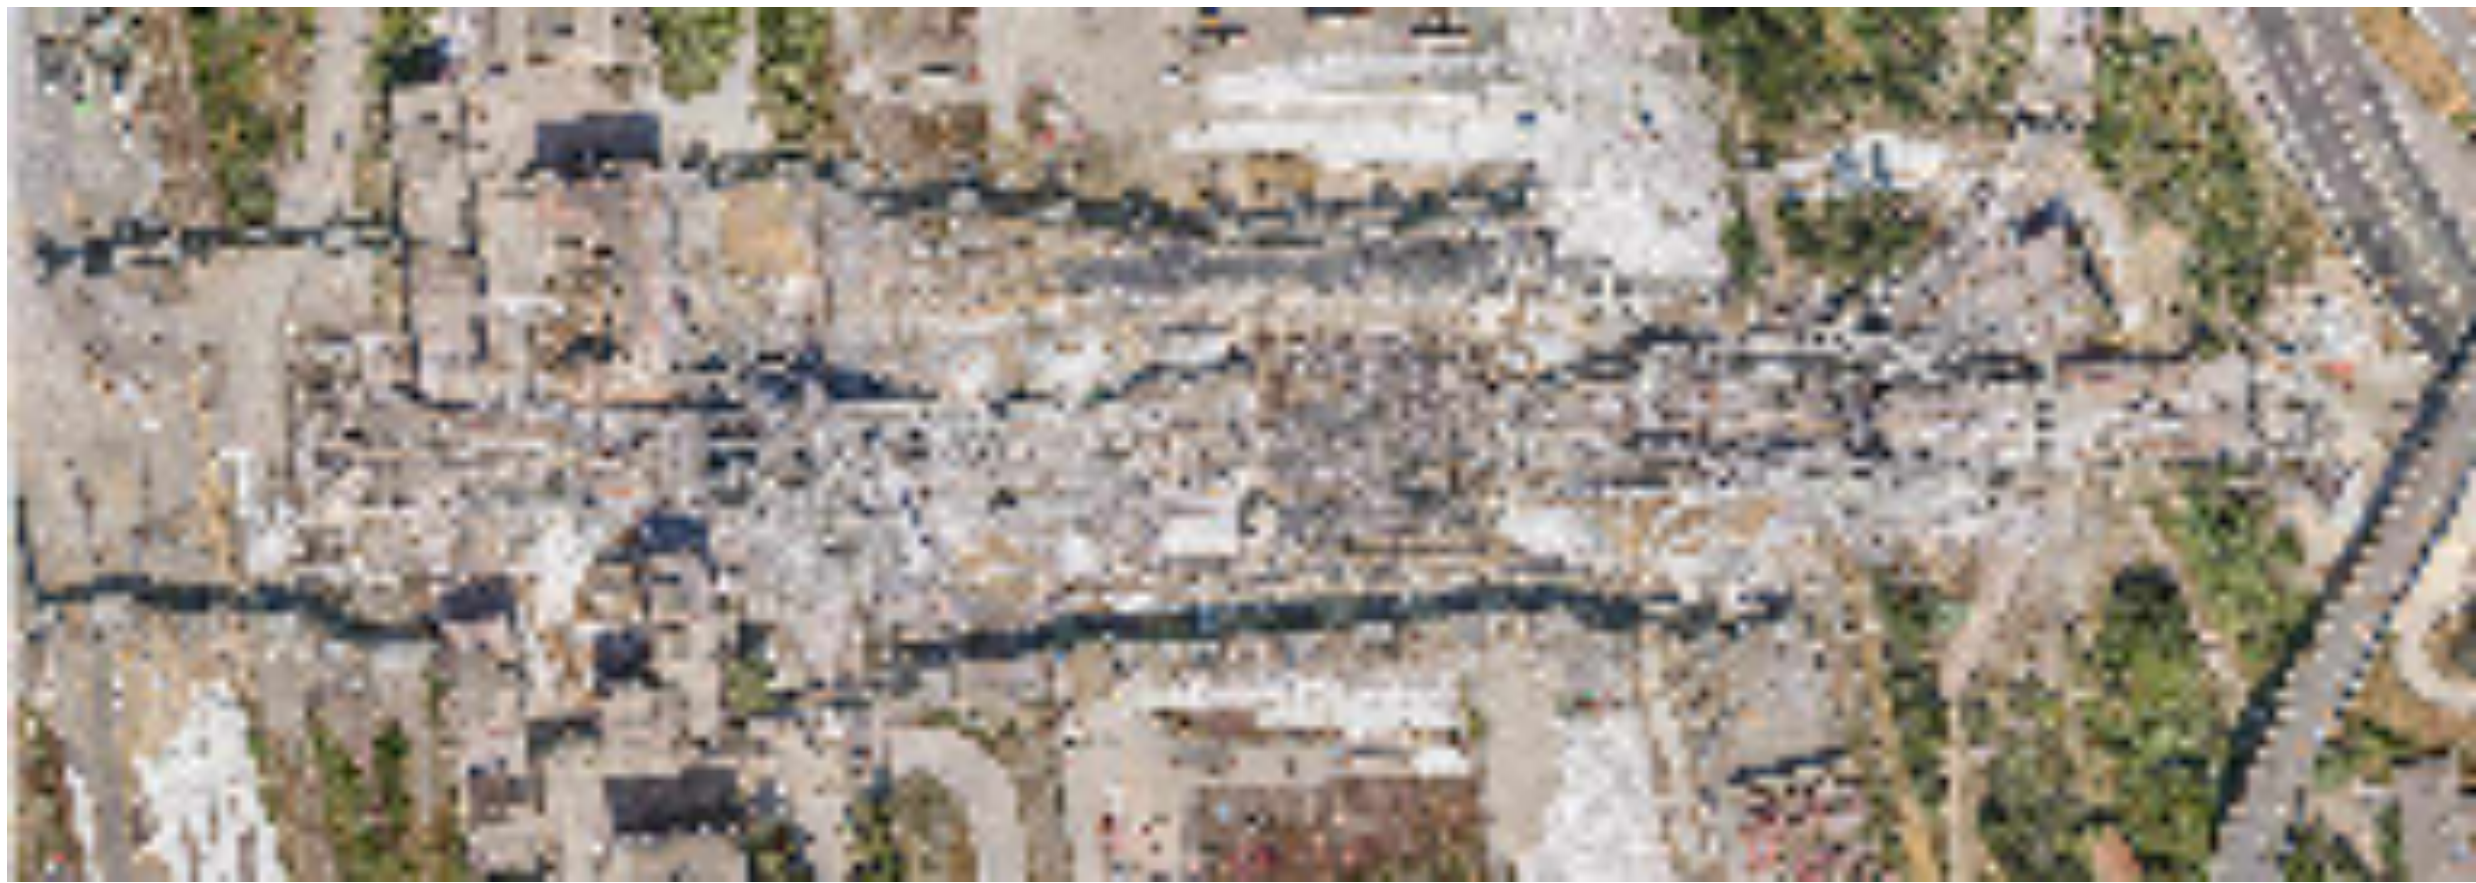
# **DETRITI ESPLOSIONE**

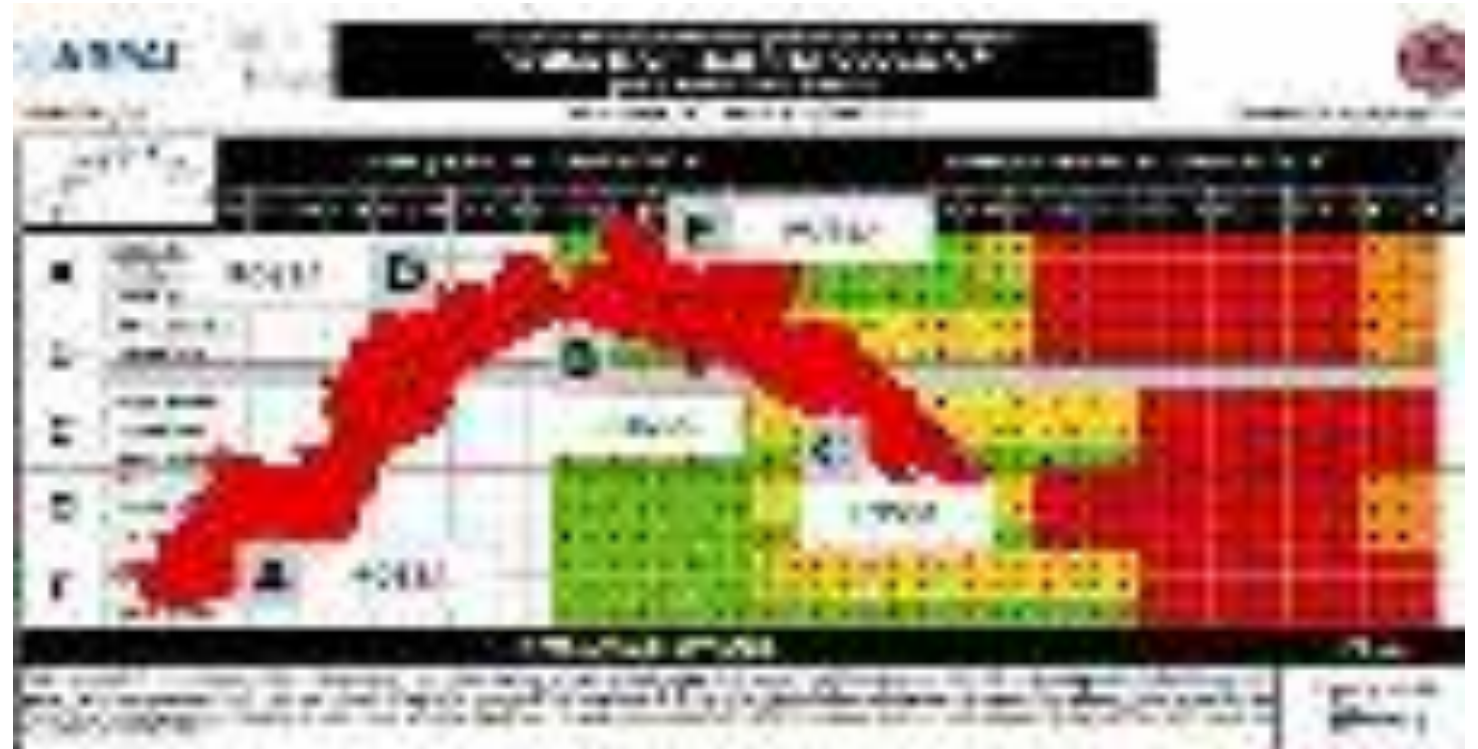
- OLTRE 30 ALLERTE METEO DIRAMATE
- 1 EVENTO ALLUVIONALE CHE HA INVESTITO IL CANTIERE
- DISTRUZIONE DEL SEDIME IN ALVEO DEL TORRENTE POLCEVERA (a 48 ore dal varo della campata P9 – P10);
- AREA DI CANTIERE RICADENTE IN ZONA VENTOSA (con prevalenza di lavorazioni eseguite con mezzi di sollevamento e ad altezze di 40 m)
